Most Hořovice – M4

Most přes náhon

BĚŽNÁ PROHLÍDKA

Objekt: Most ev. č. Hř -M4, KÚ Hořovice

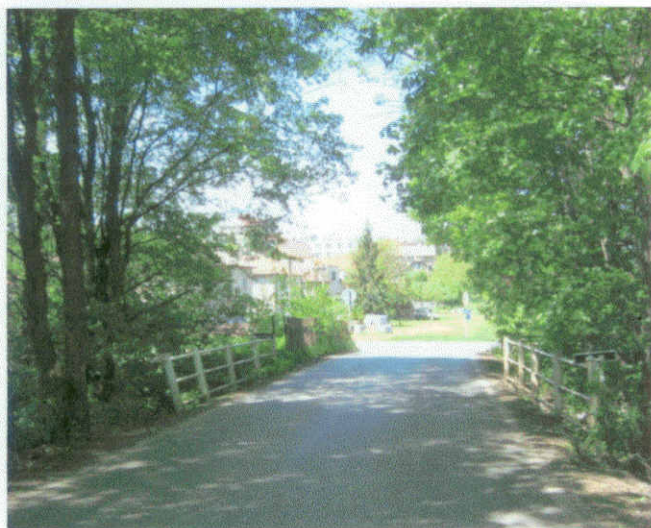
Celkový pohled z pravobřežní strany.

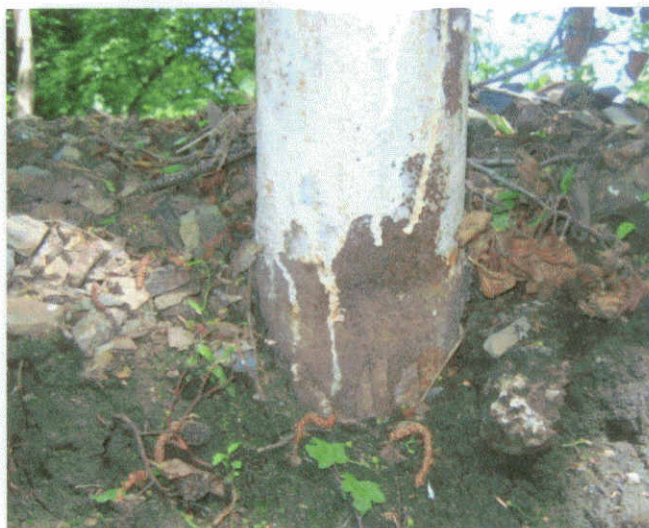
- Konstrukce zábradlí poškozená (stranově vyhnutá), nedostatečné výšky. Provedený nátěr proveden neodborně (pouze z viditelné strany). Označení mostu

Detail ošetřené konstrukce sloupku zábradlí.

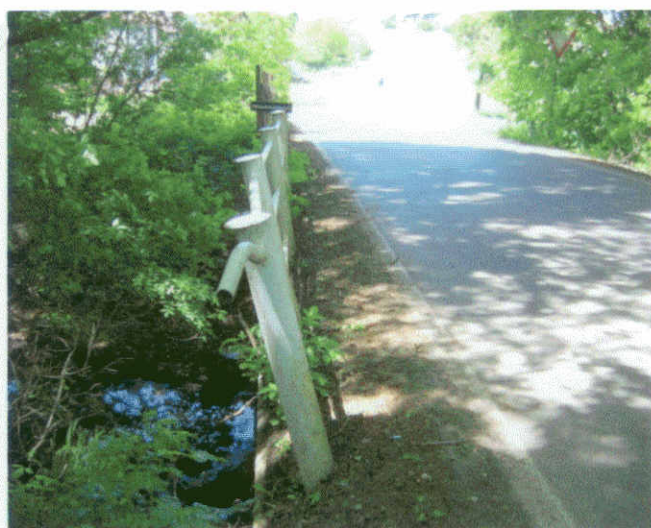
- Objekt bez chodníků. Původní římsy při opakované pokládce vozovky opět převýšeny celkem cca o 45cm. **Na povrchu římsy dlouhodobě roste porost!**

Pohled na zábradlí a římsu (protiproudni strana)

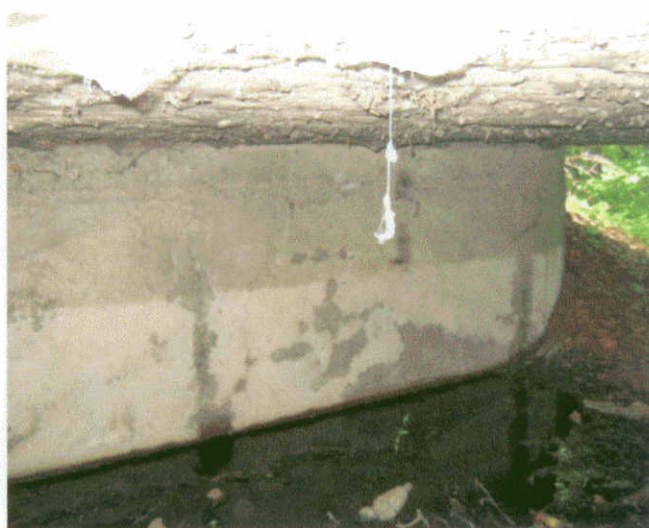
Opěra O1--levobřežní.

- Beton opěr porušen V horní části, tj. v oblasti uložení nosné konstrukce.

- Dlouhodobě neudržované. Podél zdiva opěr a křídel -náletový porost.

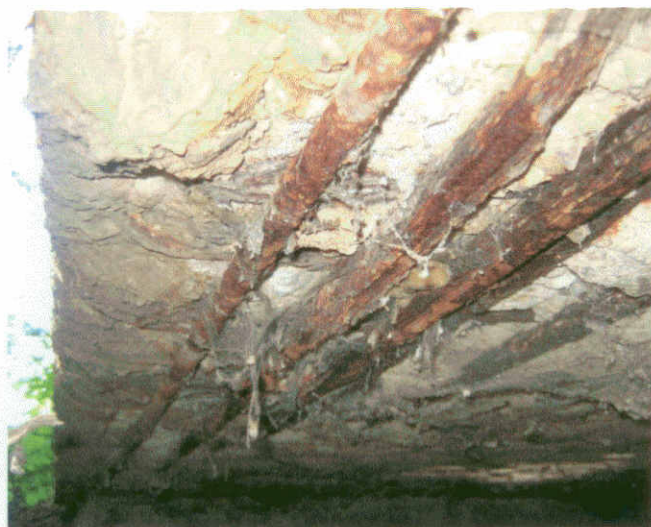
- Povrch betonu nosné konstrukce zejména na protiproudni straně hloubkově degradován, obnažená, silně korozi poškozená výztuž. Stav způsoben přetékáním srážkových vod přes původní římsy.

Poškozená strana nosné konstrukce- korozi silně poškozená výztuž.

Nutno zajistit diagnostický průzkum betonu (pevnost, chloridy, výztuž).

Statický přepoččet, stanovení zatížitelnosti.

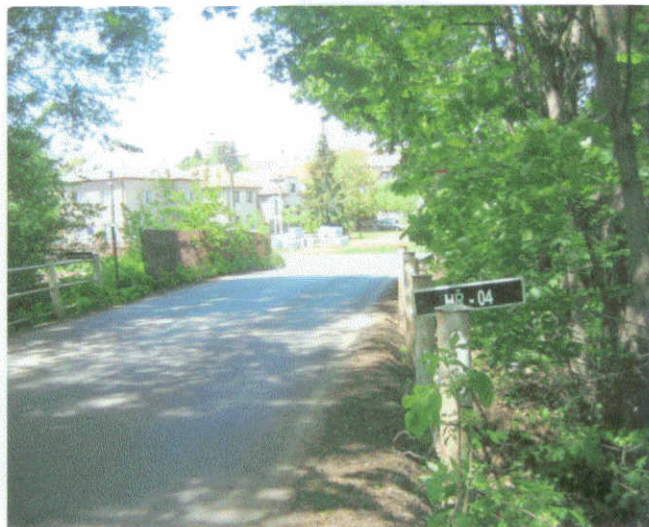
POhled na poproudni římsu, zábradlí.
