Objednatel:	město Hořovice	Obec:	Hořovice	Kraj:	Sředočeský
Akce:	Diagnostický průzkum a statický výpočet zatížitelnosti Most ev. č. HŘ-03 Most přes Červený potok, ulice U Svatého Jana			Datum	Stupeň
Objekt:				08/2018	TP
				Souprava	Označ. přílohy

DIAGNOSTICKÝ PRŮZKUM
A STATICKÝ VÝPOČET ZATÍŽITELNOSTI

Most HŘ-03 přes Červený potok, Hořovice

PONTEX 2018

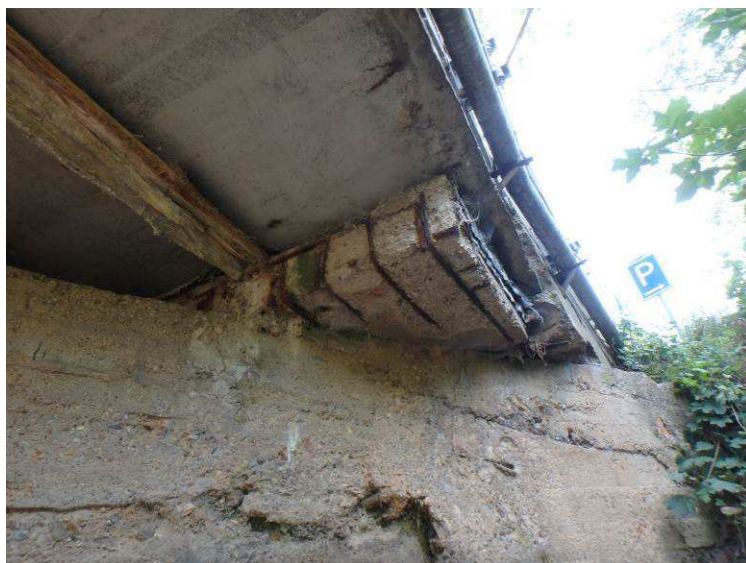
Obr. 2.12 – vykonzolování pravé části úložného prahu opěry OP2, silná koroze betonářské výztuže úložného prahu

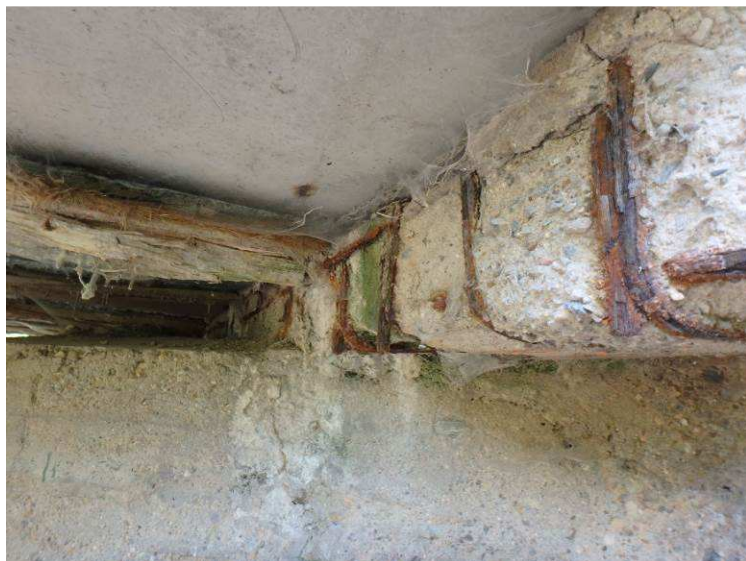
Obr. 2.13 – vykonzolování pravé části úložného prahu opěry OP2, silná koroze betonářské výztuže úložného prahu

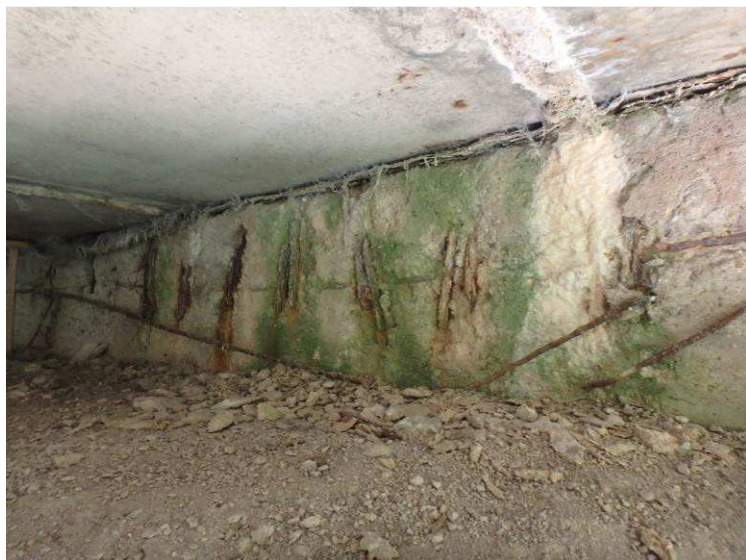
Obr. 2.14 – úložný práh opěry OP1, stopy po silném zatékání, biocidní napadení betonu, silná koroze betonářské výztuže

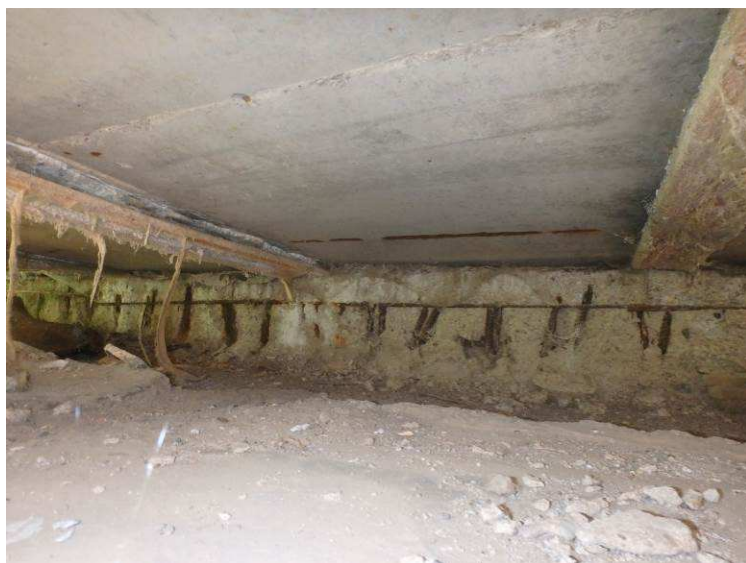
Obr. 2.15 – úložný práh opěry OP2, stopy po silném zatékání, silná koroze betonářské výztuže

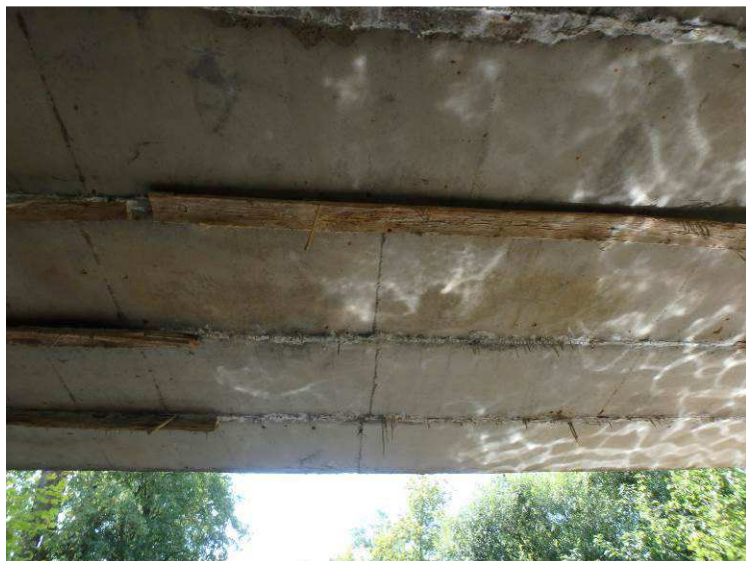
Obr. 2.16 – dolní líc nosné konstrukce, ponechané bednění spár mezi nosníky, stopy po silném zatékání spárami mezi nosníky

- Vyinjektování vzniklých dutin a kaveren spodní stavby.
- Zabetonování podemletí dřívku opěry OP2 a zabránění jejímu opětovnému vzniku
- Vhodnou záhlvkou utěsnit příčnou trhlinu ve vozovce.
- Odstranit ponechané bednění spár.

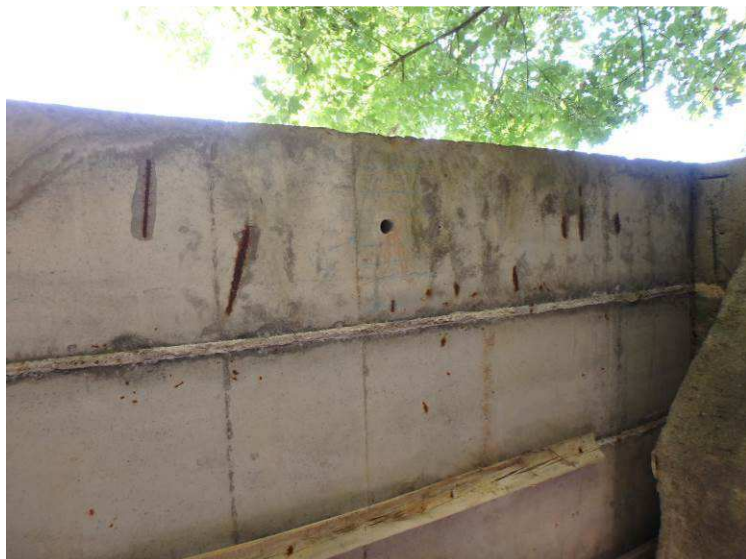
Obr. 2.19 – dolní líc krajního nosníku, stopy po zatékání po vnějším líci, vlivem nedostatečné tloušťky krycí výztuže dochází ke korozi příčné betonářské výztuže

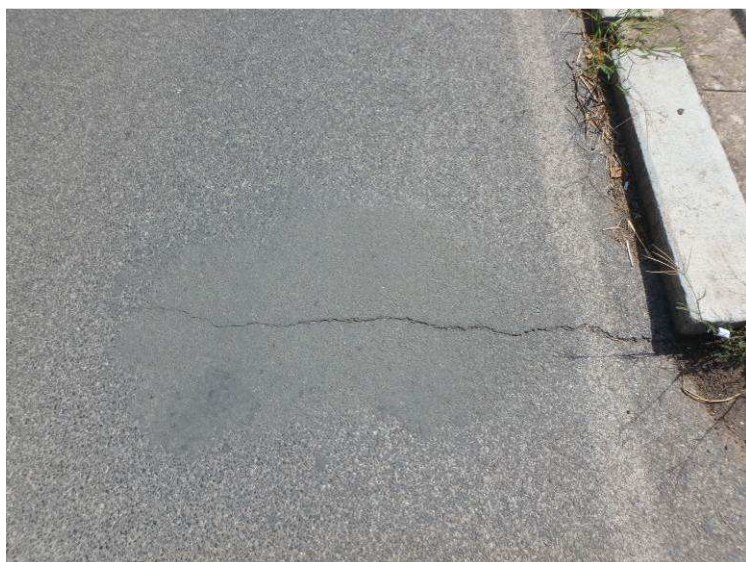
Obr. 2.20 – příčná trhлина ve vozovce nad opěrou OP1

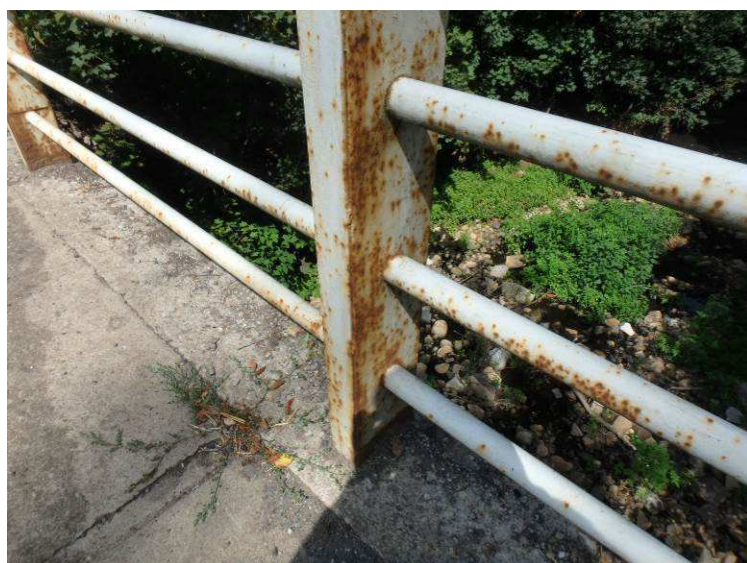
Obr. 2.24 – nefunkční PKO zábradlí, plošná koroze záchytného systému

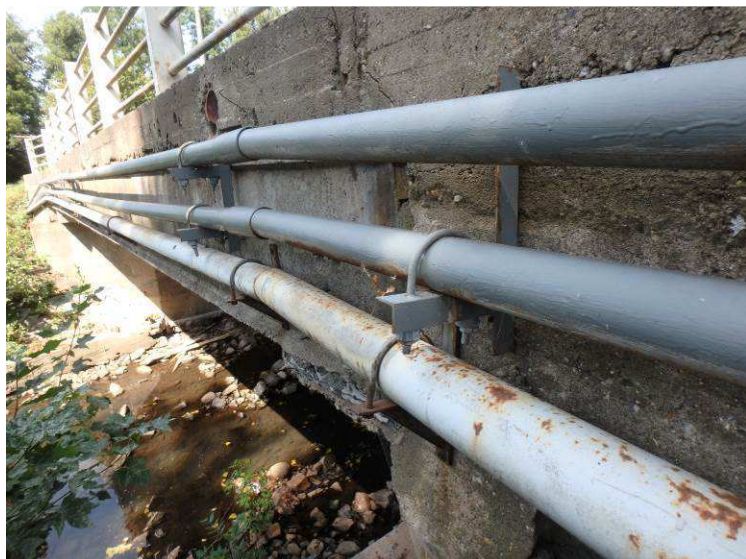
Obr. 2.25 – převáděné chráničky na pravé straně mostu, začínající koroze chrániček i úchytů

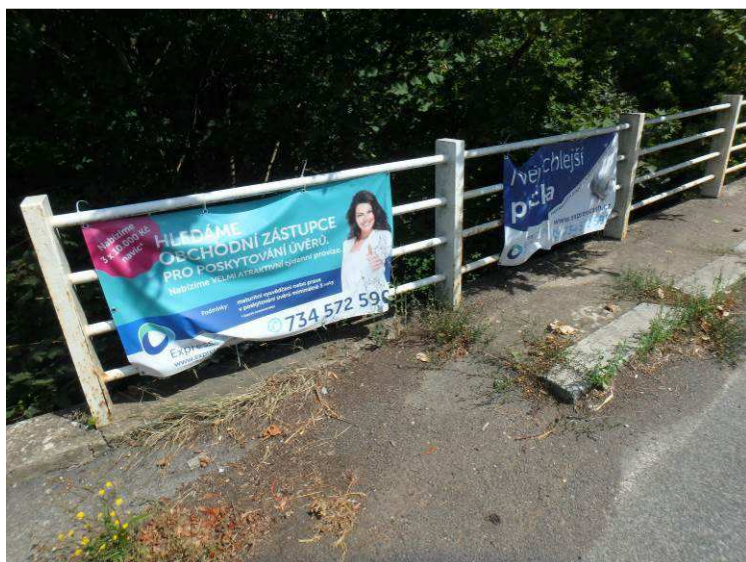
Obr. 2.26 – reklamní plachty na levém zábradlí

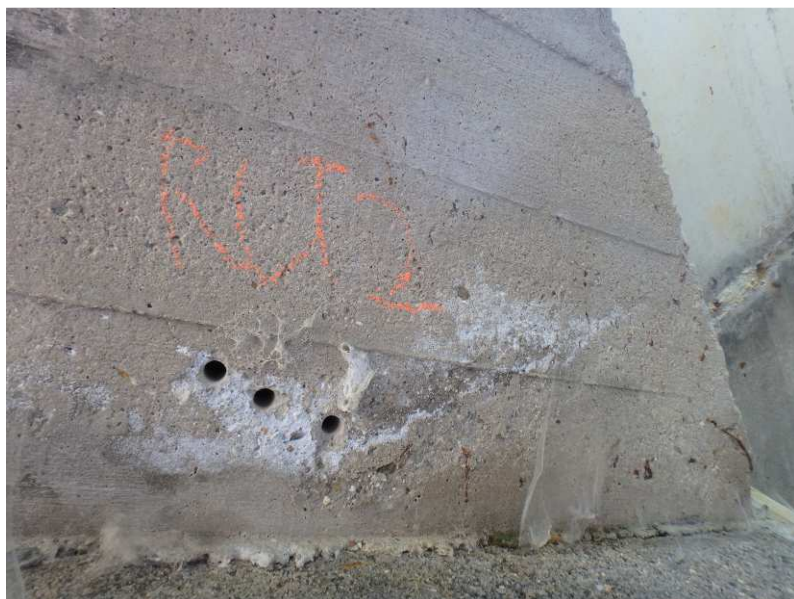
Obr. 3.8 – RCT2 – spodní stavba, opěra OP1, úložný práh, pravá strana, dolní líc, v místě výluhů pojiva

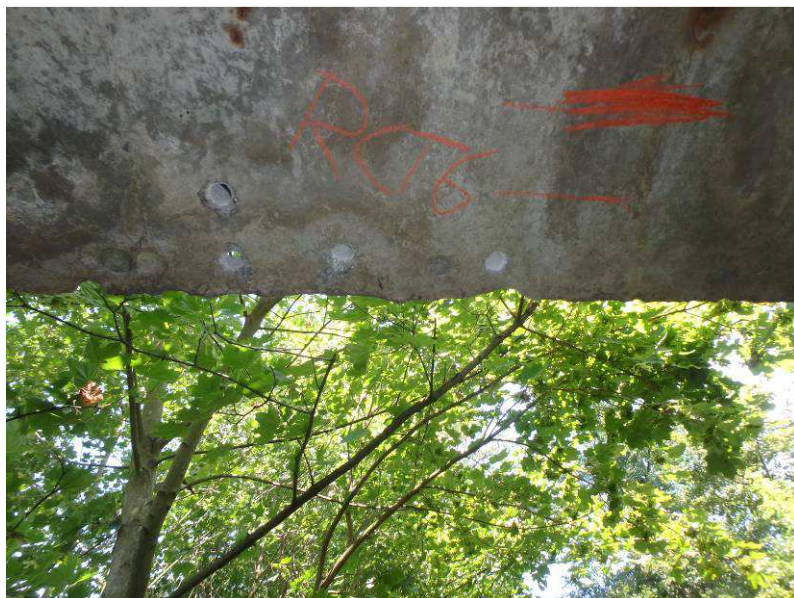
Obr. 3.9 – RCT6 – nosná konstrukce, nosník N1, dolní líc, levá hrana, stopy po stékání vody po líci nosníku, stojatá voda uvnitř dutiny nosníku

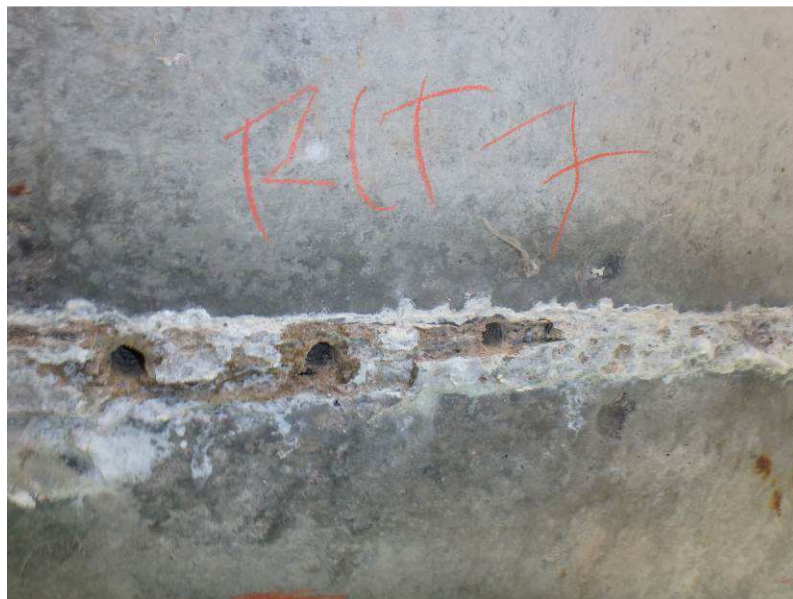
Obr. 3.10 – RCT7 – nosná konstrukce, spára mezi nosníky N1 a N2, dolní líc, silné výluhy pojiva

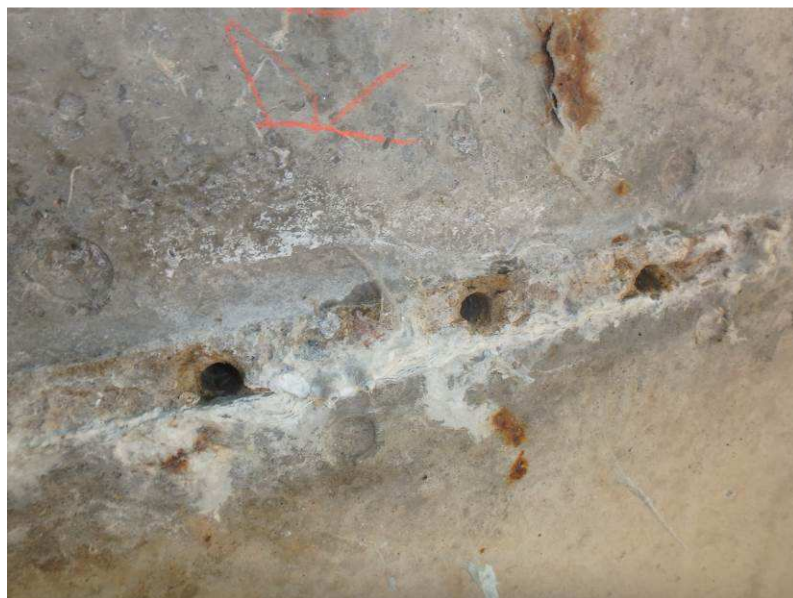
Obr. 3.11 – RCT10 – nosná konstrukce, spára mezi nosníky N1 a N2, dolní líc, silné výluhy pojiva

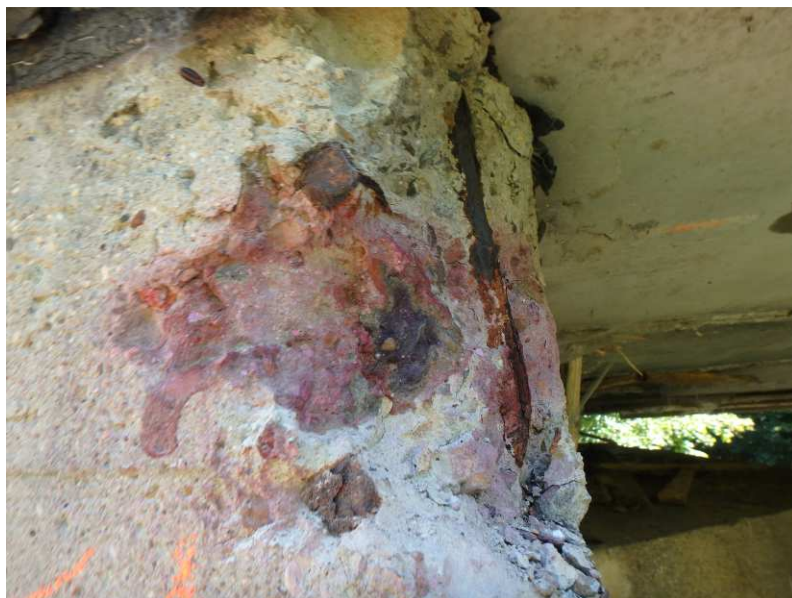
Obr. 3.13 – typický průběh karbonatace, zkušební místo K1

- v hloubce 0-30 mm je pH = 9
- v hloubce > 30 mm je pH > 11-13

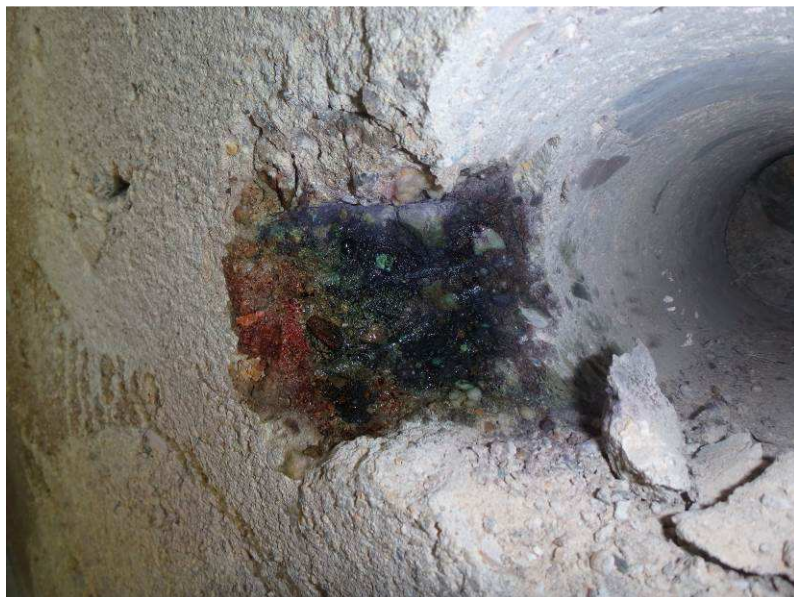
Obr. 3.14 – typický průběh karbonatace, zkušební místo K2
- v hloubce 0-26 mm je pH = 9
- v hloubce > 26 mm je pH > 11-13

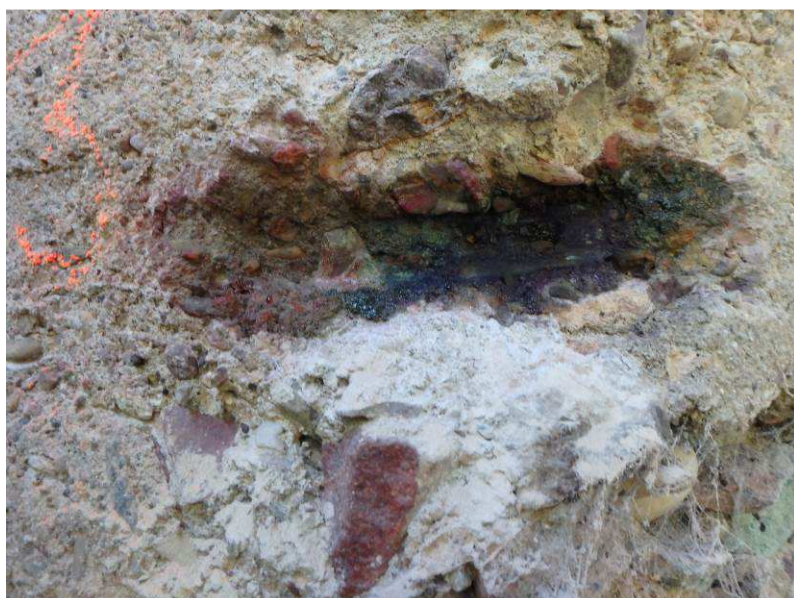
Obr. 3.15 – typický průběh karbonatace, zkušební místo K5
- v hloubce 0-40 mm je pH = 9
- v hloubce > 40 mm je pH > 11-13

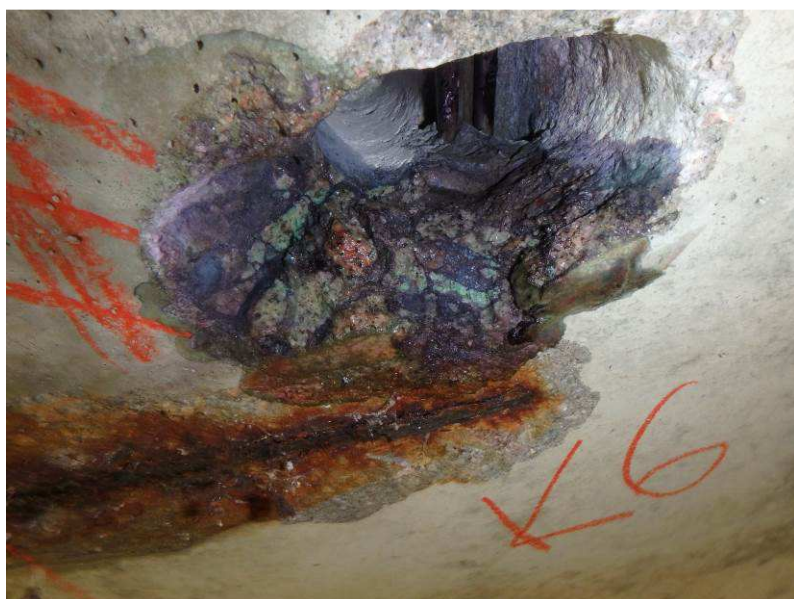
Obr. 3.16 – typický průběh karbonatace, zkušební místo K6
- v hloubce 0-15 mm je pH = 9
- v hloubce > 15 mm je pH > 11-13

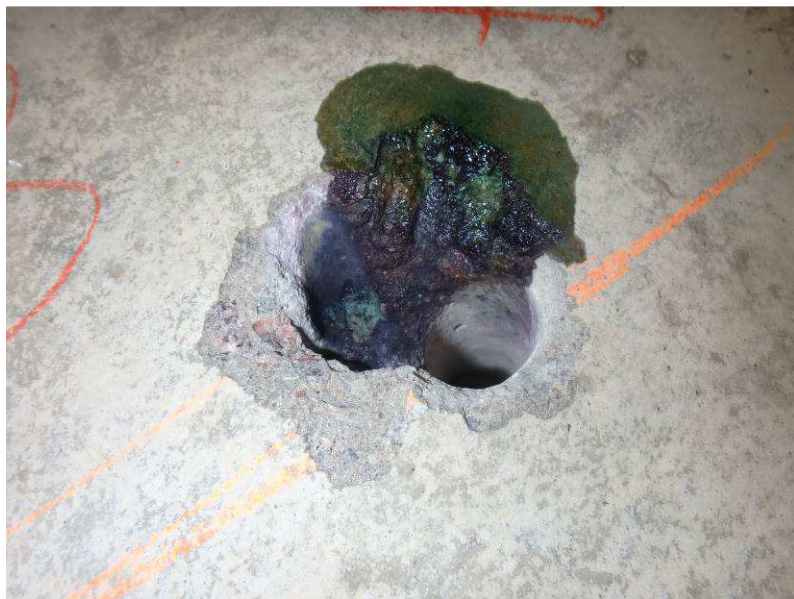
Obr. 3.17 – typický průběh karbonatace, zkušební místo K7
- v hloubce 0-5 mm je pH = 9
- v hloubce > 5 mm je pH > 11-13

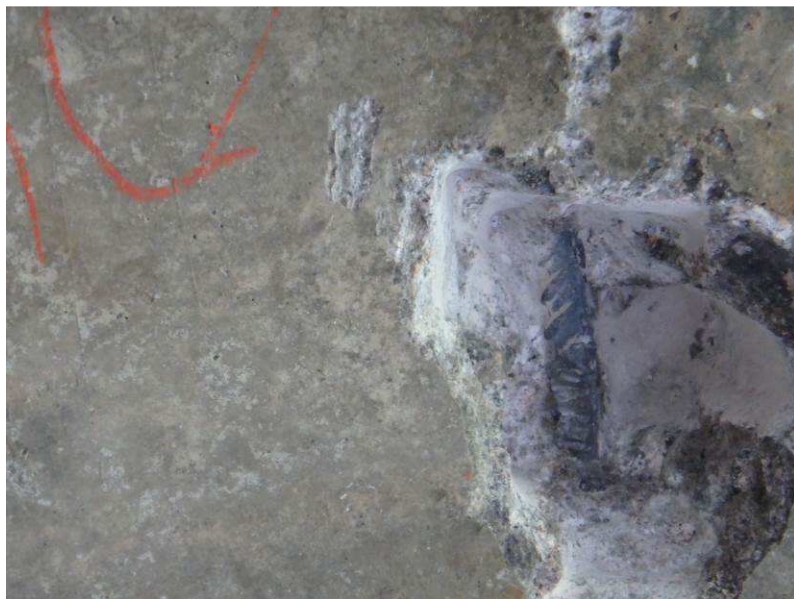
Obr. 3.21 – zkušební místo OV1

- nosná konstrukce
- nosník N8
- 8 cm od pravého okraje nosníku
- 0,75 m od úložného prahu OP1
- podélná výztuž
- výztuž žebírková
- tl. krycí vrstvy 45 mm
- bez koroze

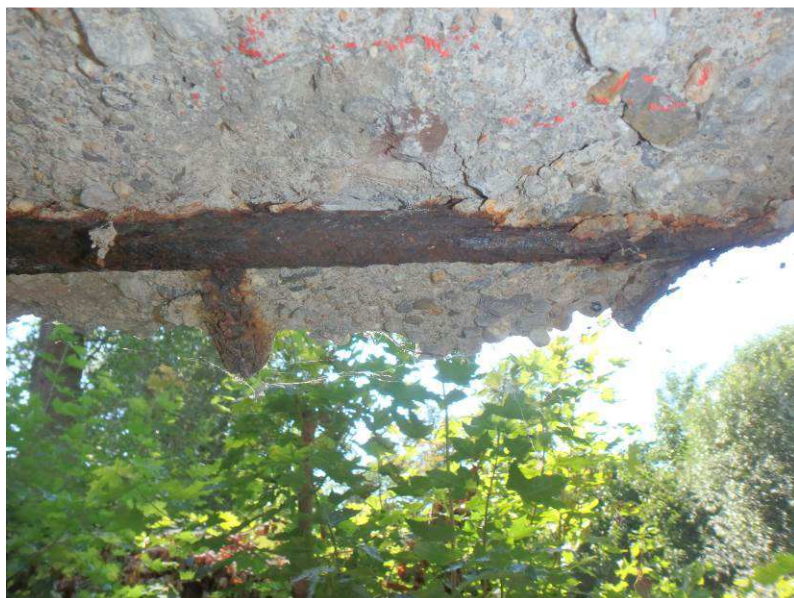
Obr. 3.22 – zkušební místo OV3

- spodní stavba
- opěra OP2
- úložný práh
- pravá strana, dolní líc
- podélná výztuž
- žebírková, Ø14 mm
- odpadlá krycí vrstva
- silnější koroze
- oslabení 10 %

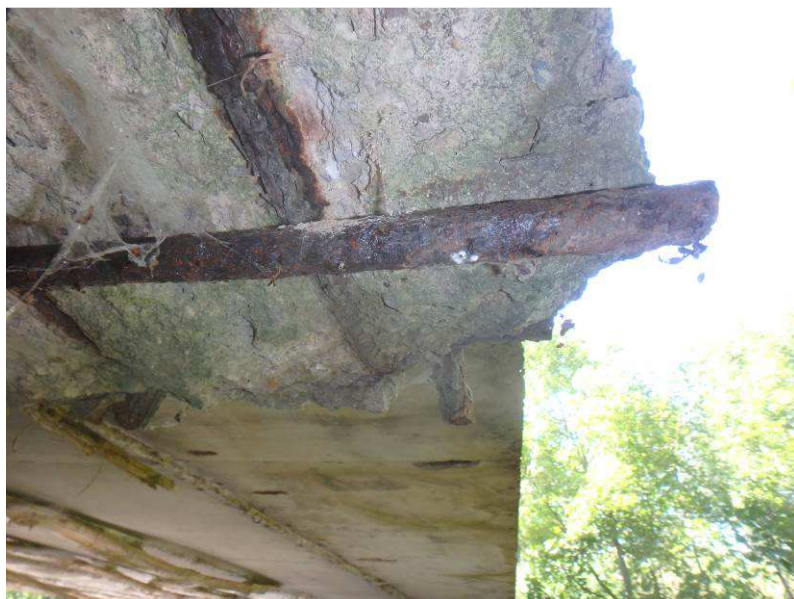
Obr. 3.23 – zkušební místo OV4

- spodní stavba
- opěra OP2
- úložný práh
- levá strana, dolní líc
- příčná výztuž
- žebírková, Ø16 mm
- odpadlá krycí vrstva
- silná koroze
- oslabení 30 %

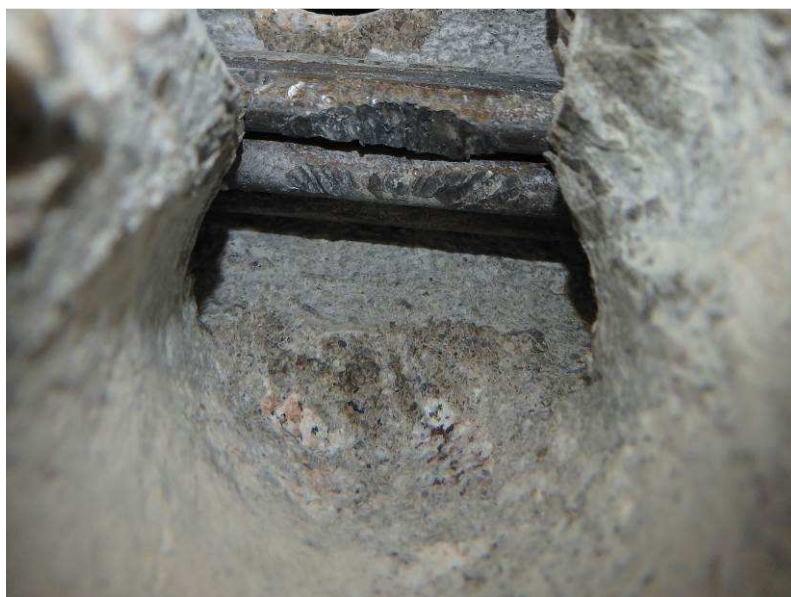
Obr. 3.29 – zkušební místo PV6

- nosná konstrukce
- nosník N1
- kabel 7L
- 40 cm od levé hrany nosníku
- 1,2 m od úložného prahu OP1
- podélná předpínací výztuž
- hladké patentované dráty Ø 4,5 mm
- tl. krycí vrstvy 35 mm
- částečně nezainjektováno
- velmi slabá povrchová koroze

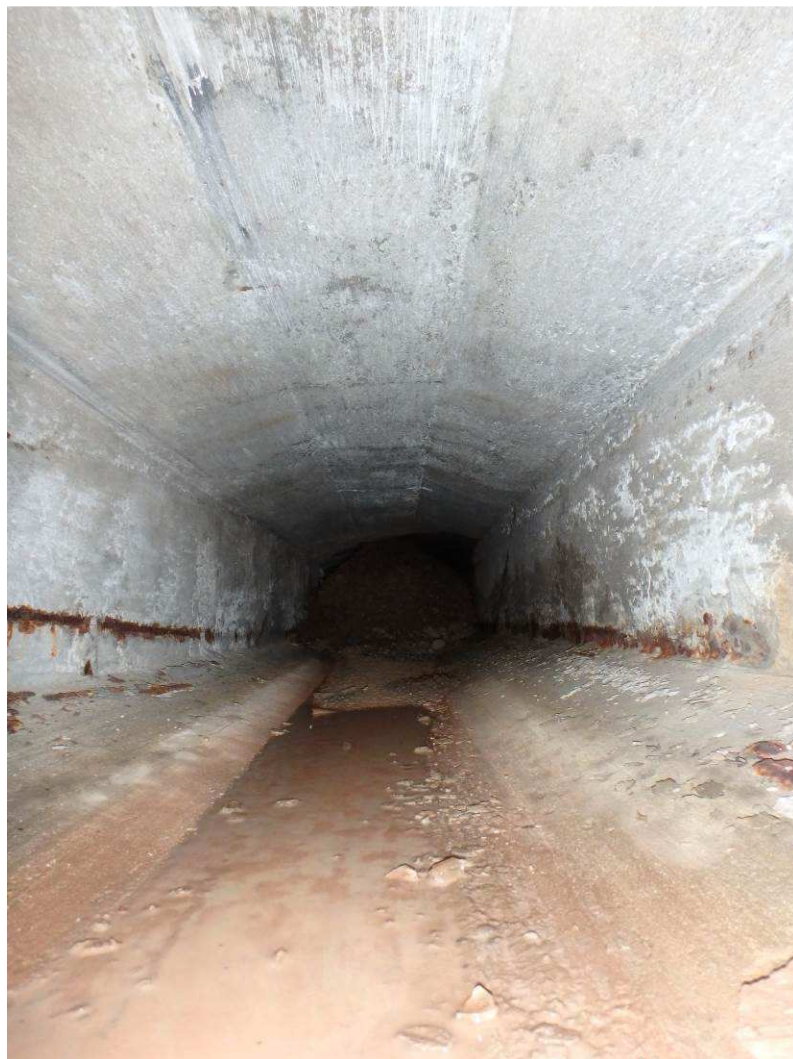
Obr. 3.30 – D1 – dutina nosníku N1, u opěry OP1, pohled na opěru OP1

- stojatá voda v dutině
- na dolním líci hnědé bahno
- koroze betonářské výztuže
- nefunkční či neprovedené koncové čelo dutiny nosníku

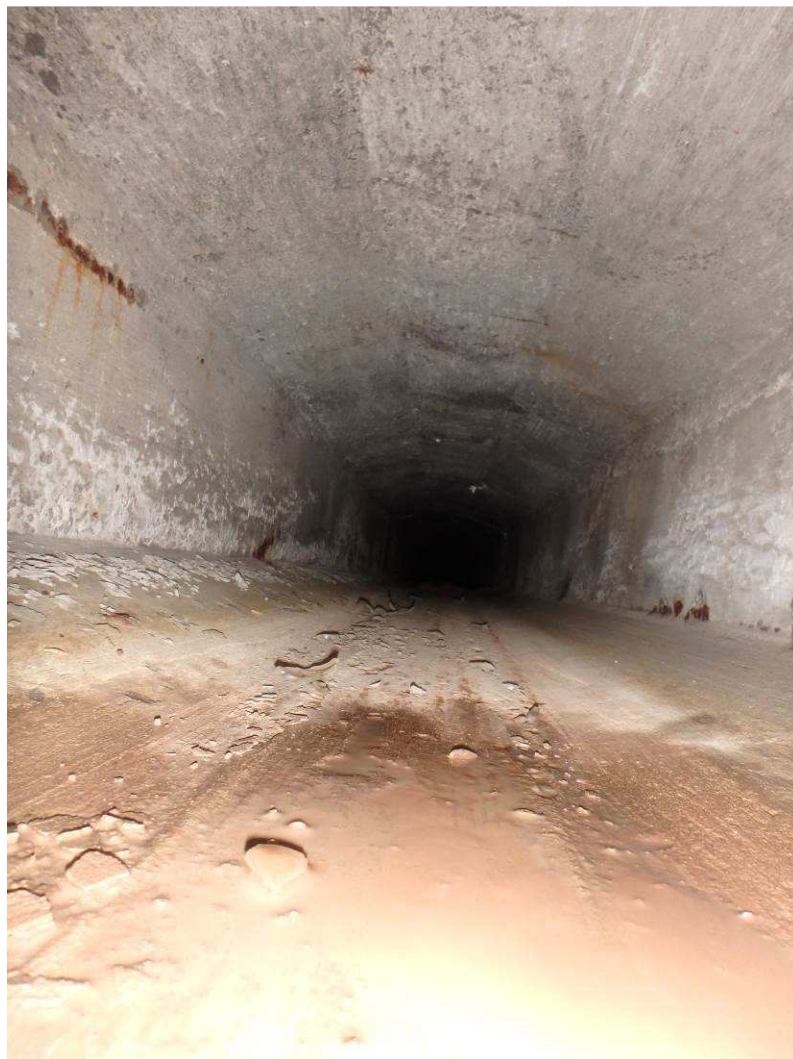
Obr. 3.31 – D1 – dutina nosníku N1, u opěry OP1, pohled ve směru staničení

- stojatá voda v dutině
- na dolním líci hnědé bahno
- koroze betonářské výztuže
- nefunkční či neprovedené koncové čelo dutiny nosníku

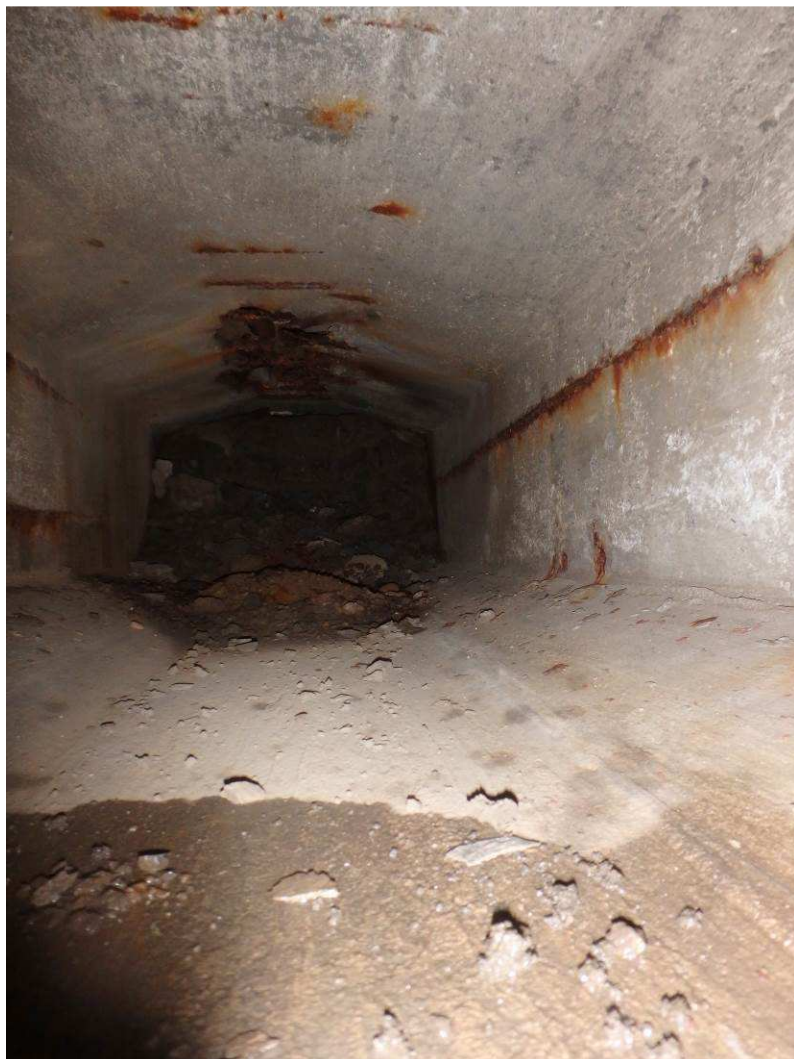
Obr. 3.32 – D2 – dutina nosníku N8, u opěry OP1

- dutina zavlhlá
- uvnitř větší množství nečistot na líci spodní desky
- lokálně prokreslená betonářská výztuž
- odpadlá krycí vrstva na horním líci dutiny
- nefunkční či neprovedené koncové čelo dutiny nosníku

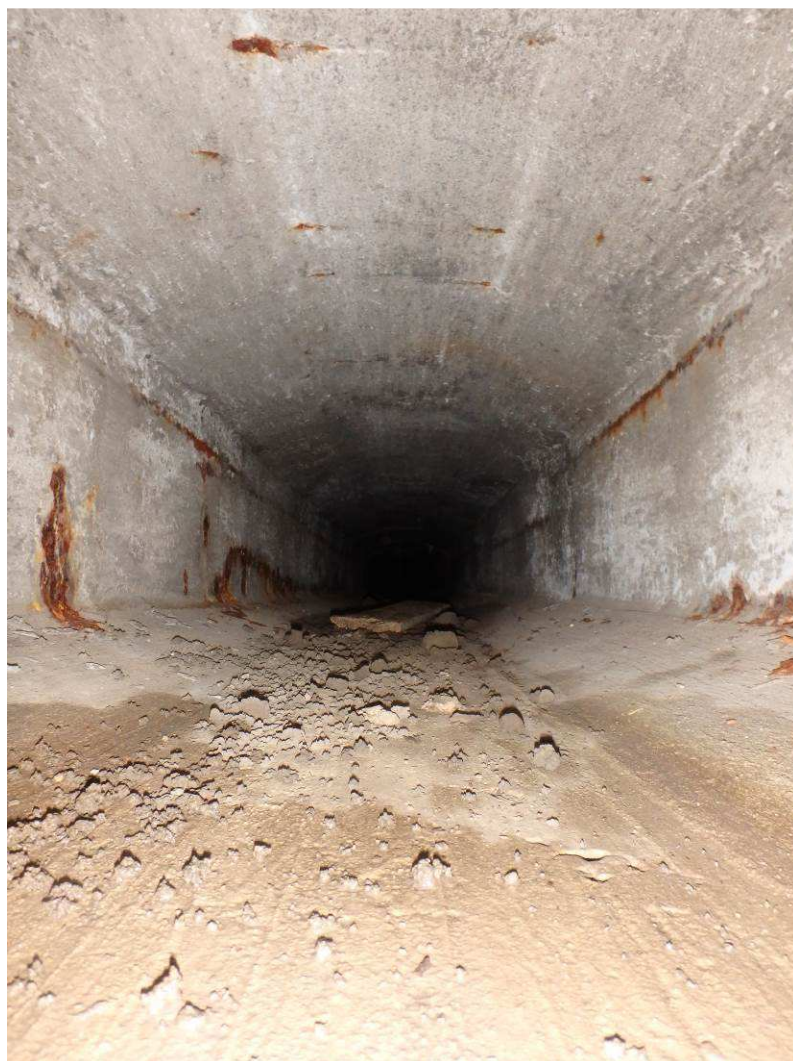
Obr. 3.33 – D2 – dutina nosníku N8, u opěry OP1

- dutina zavlhlá
- uvnitř větší množství nečistot na líci spodní desky
- lokálně prokreslená betonářská výztuž
- odpadá krycí vrstva na horním líci dutiny
- nefunkční či neprovedené koncové čelo dutiny nosníku

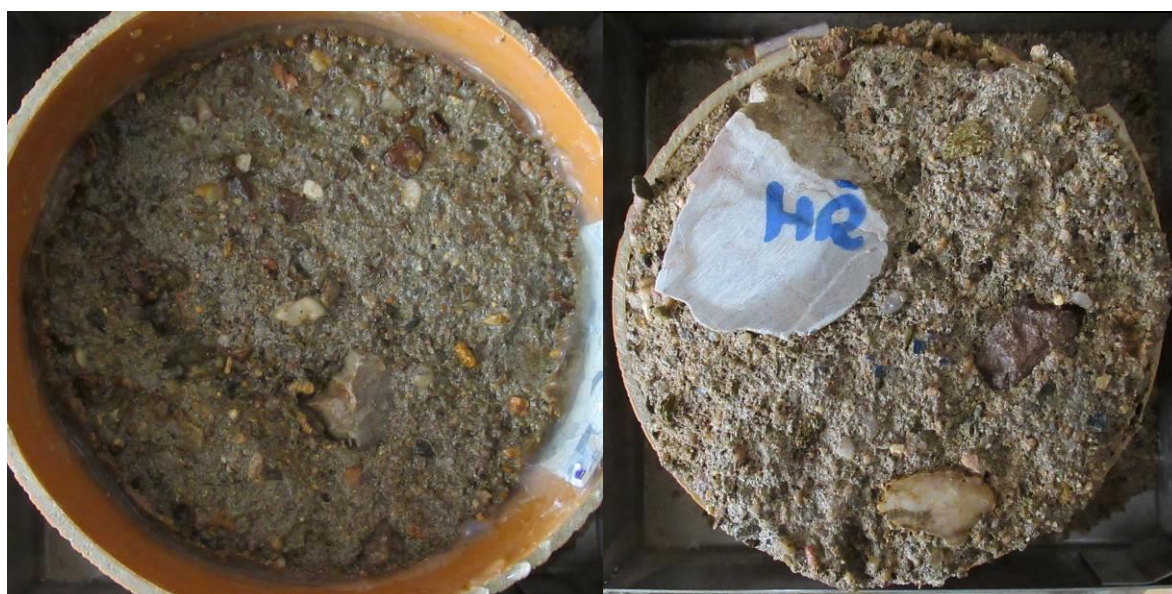
Pozn.: Po 50 zatěžovacích cyklech byl zaznamenán rozpad líce a „dna“ zkušebního vzorku CHRL1. Zkouška byla ukončena.

Foto 6: Pohled na líc a „dno“ vzorku CHRL1 – po CH.R.L. - metoda C – 50 cyklů

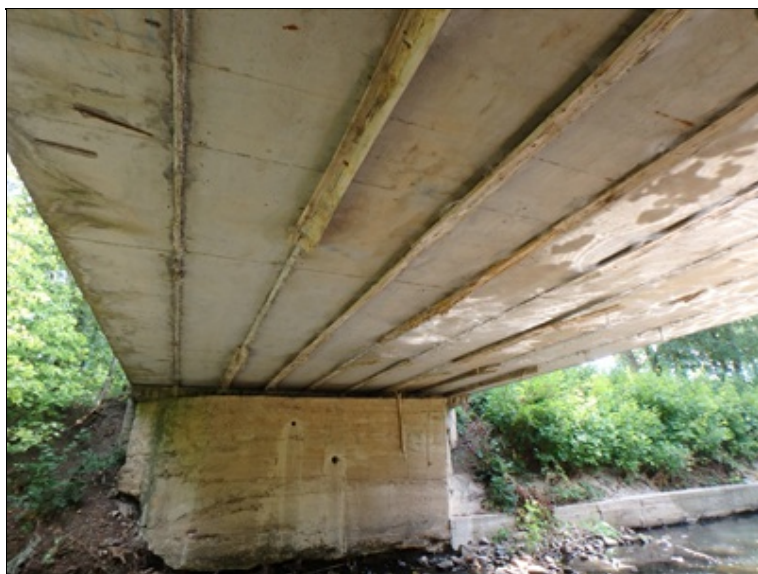
Pohled na opěru OP2, v dolní části dřívku opěry viditelné hloubkové podemletí opěry (cca 0,5 m)

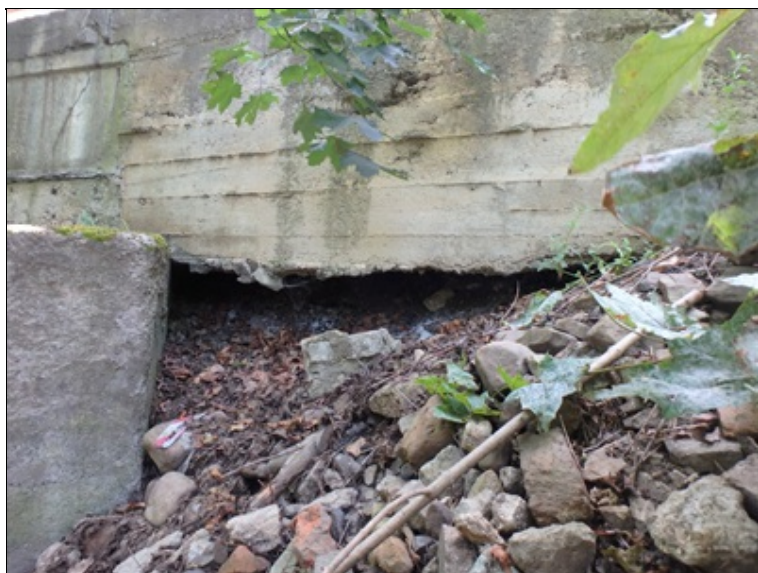
Hluboká kaverna (více než 1 m) v přechodové části levé strany opěry OP1

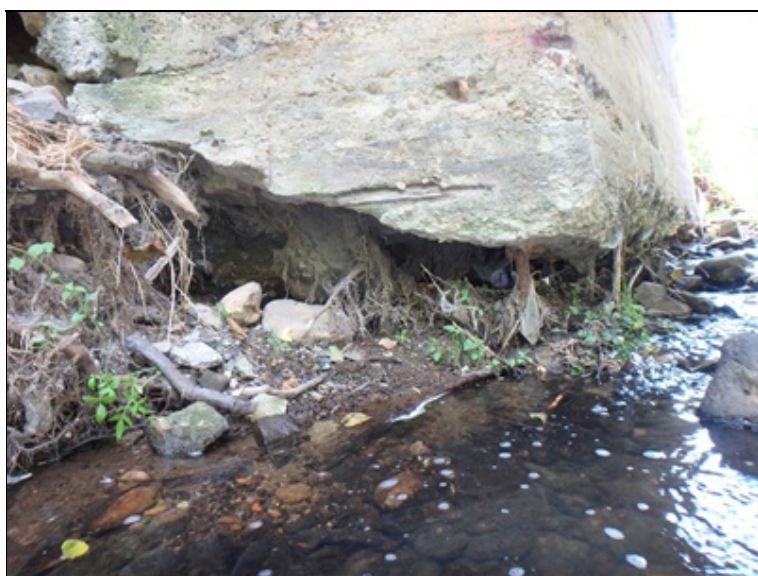
Hloubkové podemletí (až 1 m) levého rohu opěry OP2

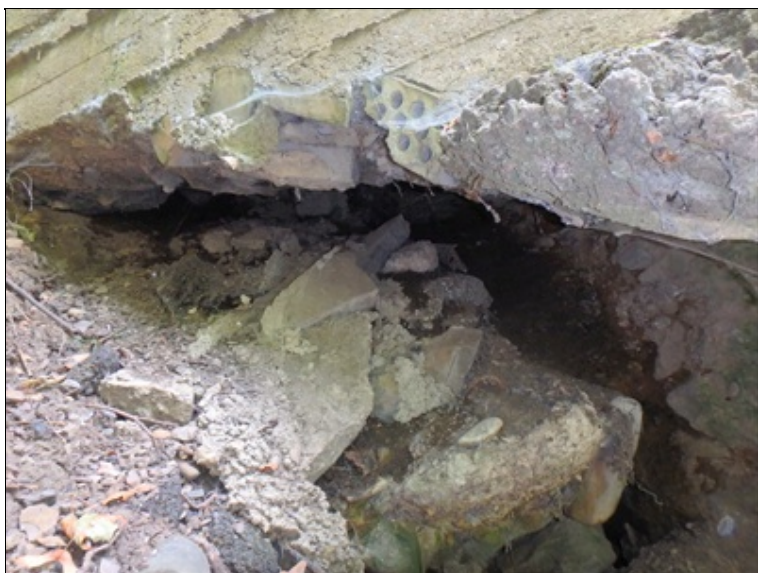
Hluboká kaverna (až 1 m) v levé části opěry OP2

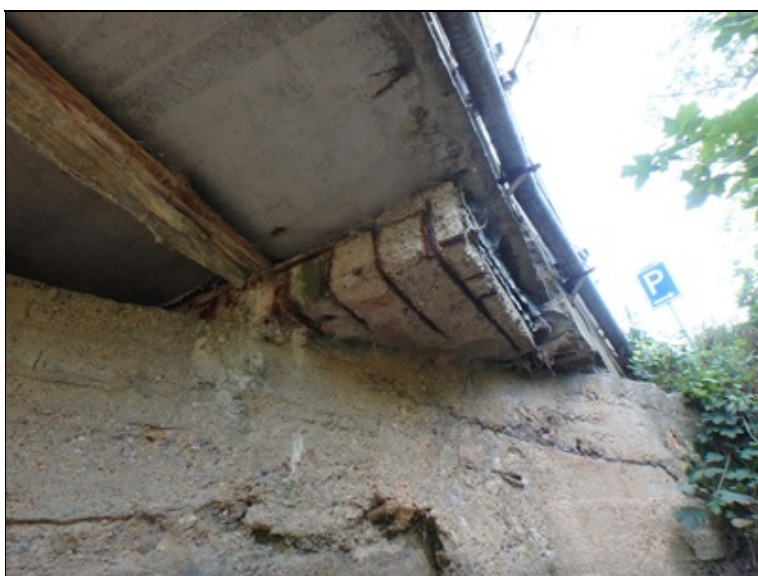
Vykonzolidování pravé části úložného prahu opěry OP2, silná koroze betonářské výztuže úložného prahu

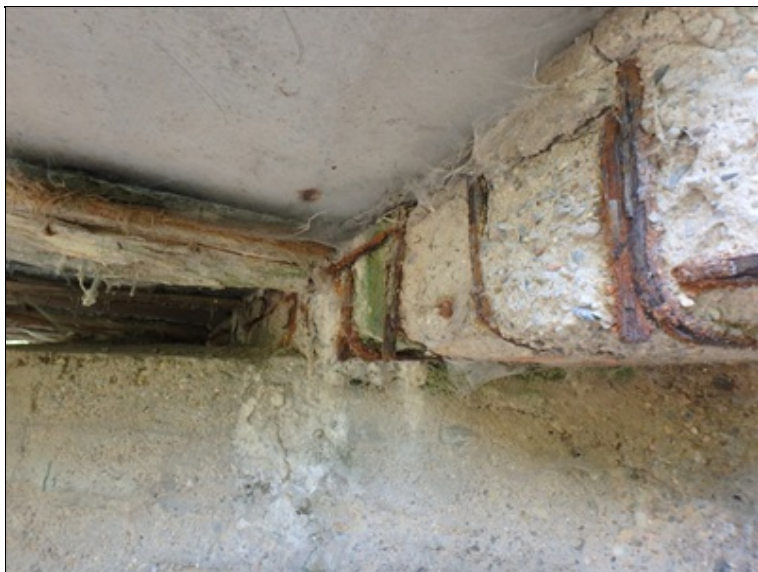
Vykonzolování pravé části úložného prahu opěry OP2, silná koroze betonářské výztuže úložného prahu

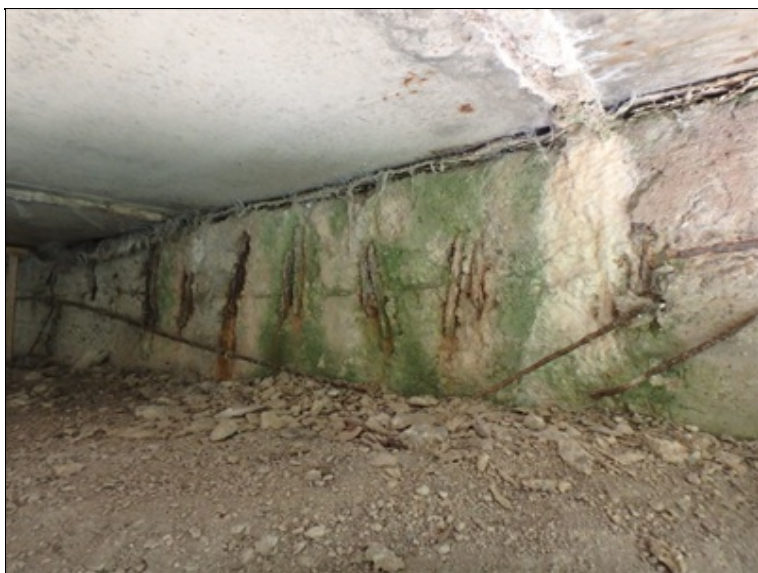
Úložný práh opěry OP1, stopy po silném zatékání, biocidní napadení betonu, silná koroze betonářské výztuže

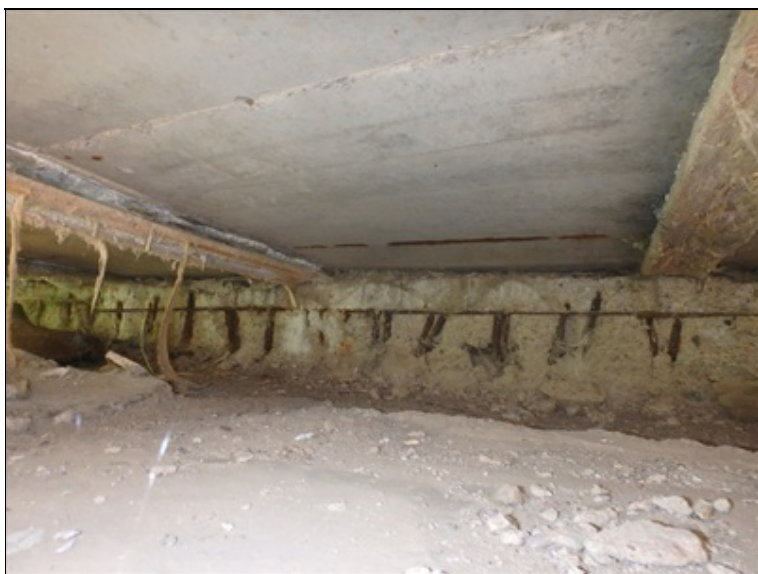
Úložný práh opěry OP2, stopy po silném zatékání, silná koroze betonářské výztuže

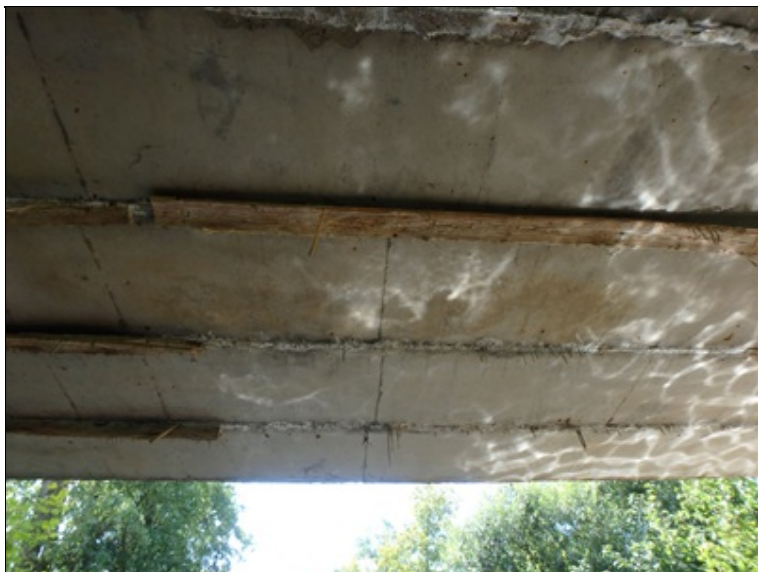
Dolní líc nosné konstrukce, ponechané bednění spár mezi nosníky, stopy po silném zatékání spárami mezi nosníky

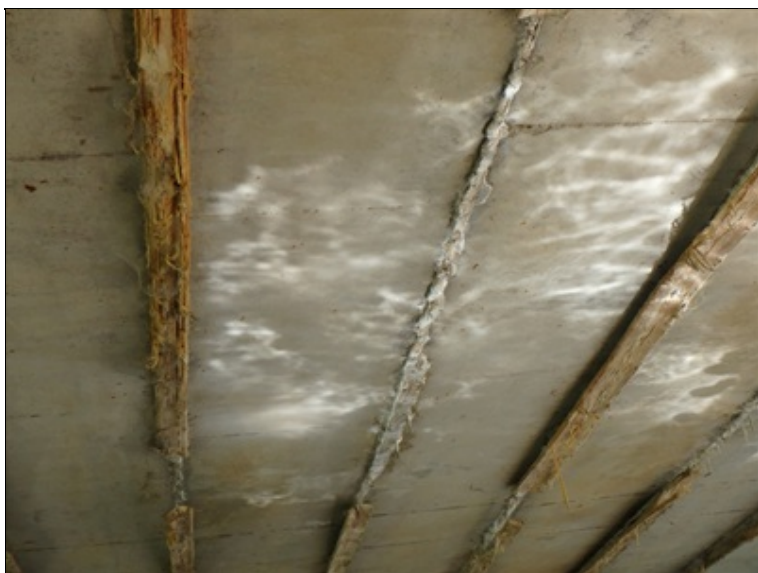
Dolní líc nosné konstrukce, ponechané bednění spár mezi nosníky, stopy po silném zatékání spárami mezi nosníky

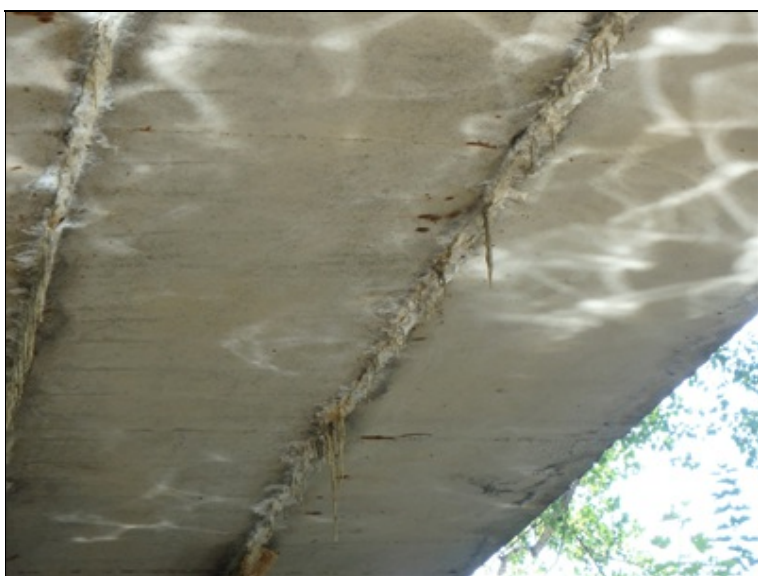
Dolní líc nosné konstrukce, stopy po silném zatékání spárami mezi nosníky, výluhy pojiva v podobě krápníků

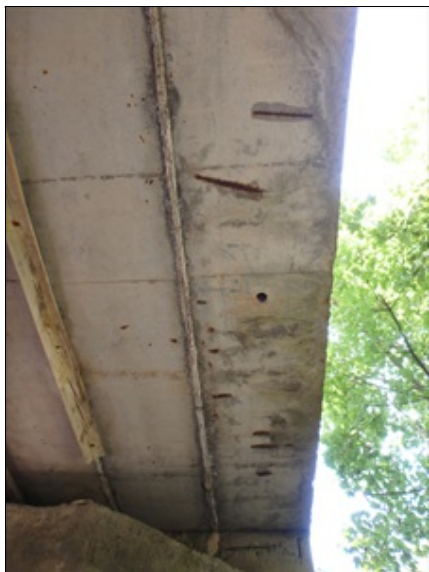
Dolní líc krajního nosníku, stopy po zatékání po vnějším líci, vlivem nedostatečné tloušťky krycí výztuže dochází ke korozi příčné betonářské výztuže

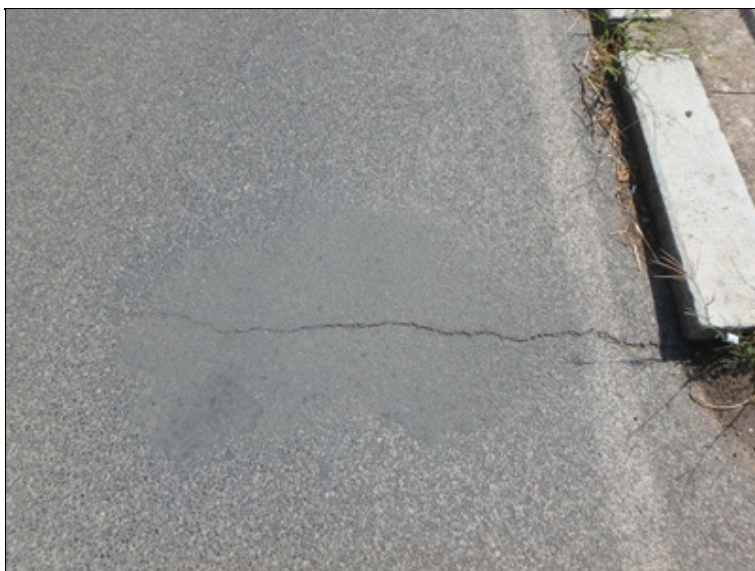
Příčná trhлина ve vozovce nad opěrou OP1

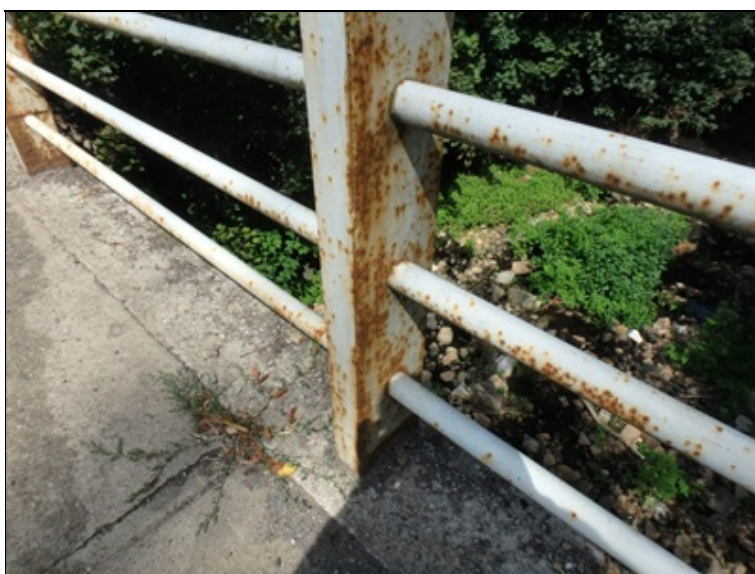
Nefunkční PKO zábradlí, plošná koroze záchytného systému

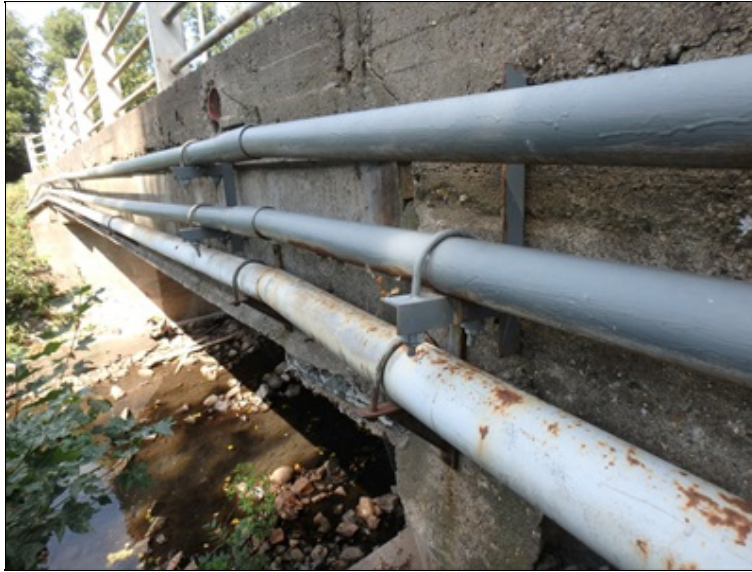
Převáděné chráničky na pravé straně mostu, začínající koroze chrániček i úchytů

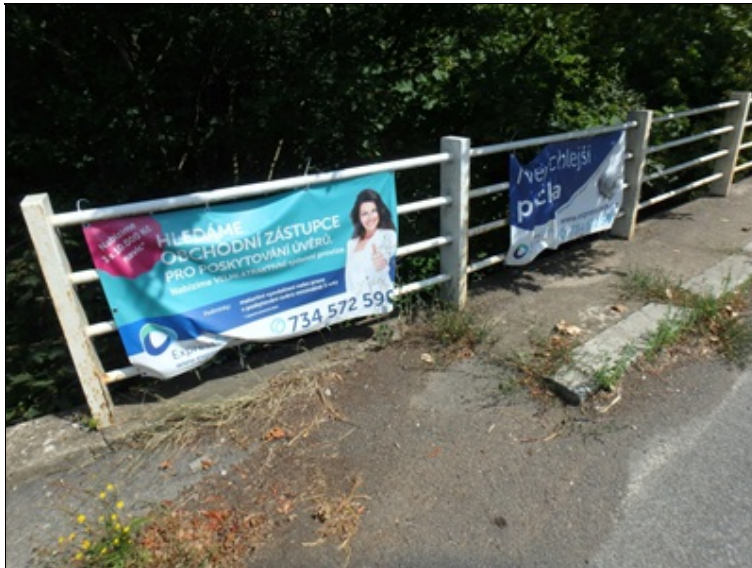
Reklamní plachty na levém zábradlí
