Most Hořovice – M6

Most na komunikaci Hořovice-Tihava, přes potok

BĚŽNÁ PROHLÍDKA

Objekt: Most ev. č. Hř.– M6,KÚ Tihava

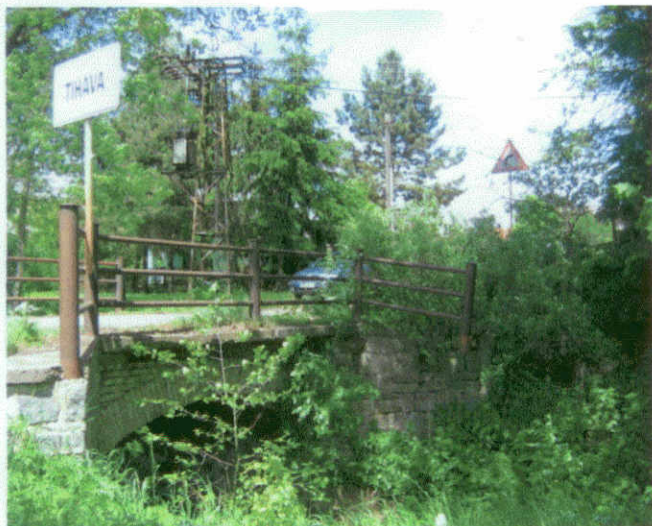
- Konstrukce zábradlí **dlouhodobě poškozené, na návodní straně nad křídlem utržené, na povodní straně, krajní sloupek uvolněn.**

Protiproudňí strana, utržené zábradlí

Opravit uvolněné zábradlí.

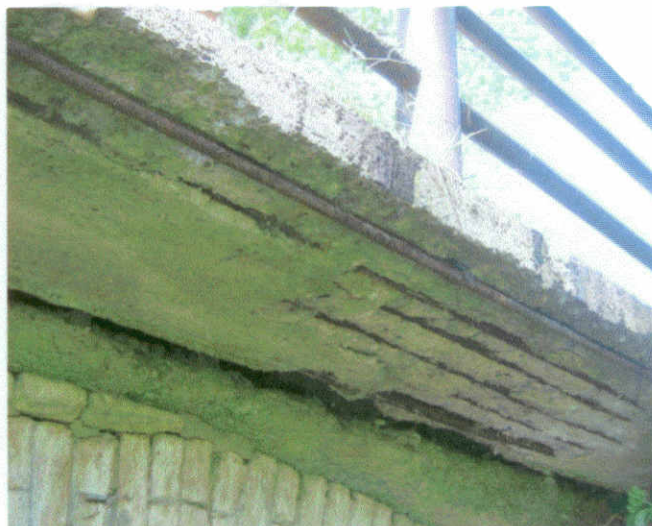
Poškozená konstrukce římky (protiproudňí strana).

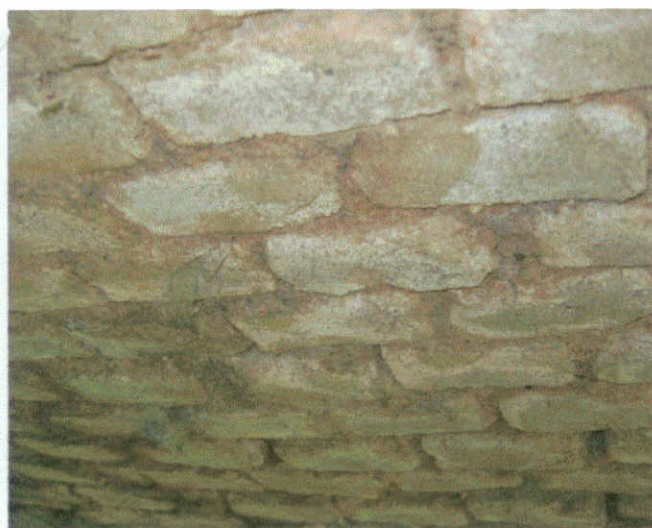
- Spárování zdíva lokálně vykazuje trhliny.

Detail cihelného zdiva klenby.

Sledování trhlin v cihelném zdivu.

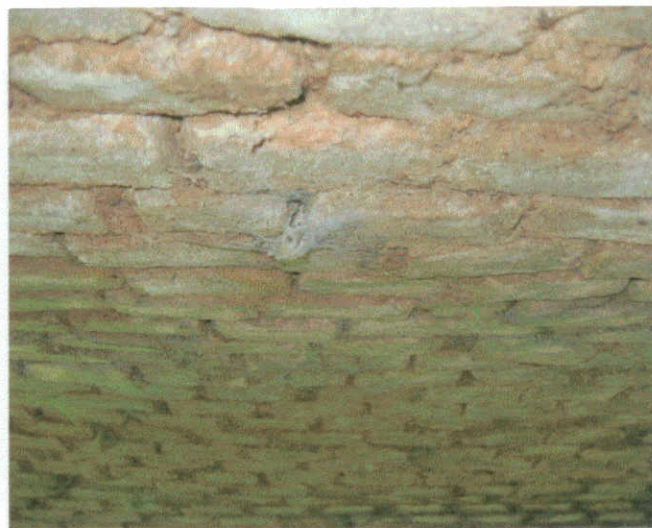
- Na konstrukci klenby vlasové trhliny (procházející přes celou klenbu)

Vlasové trhliny procházející klenbou.

Provést diagnostický průzkum a přepočtem stanovit zatížitelnost.

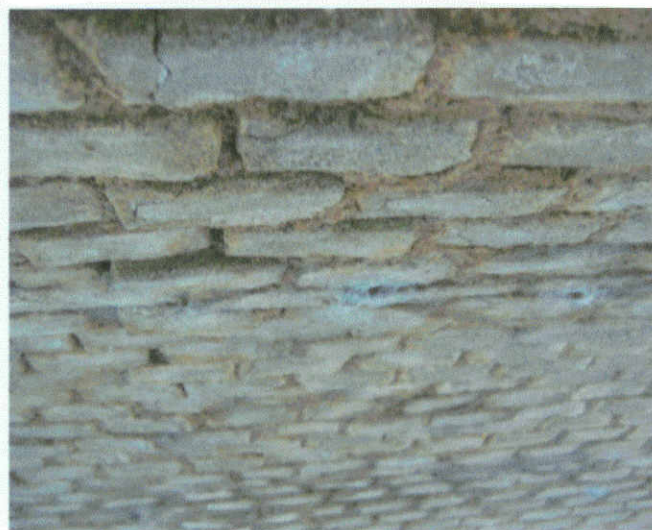
Detail pradkliny v cihelném zdivu.

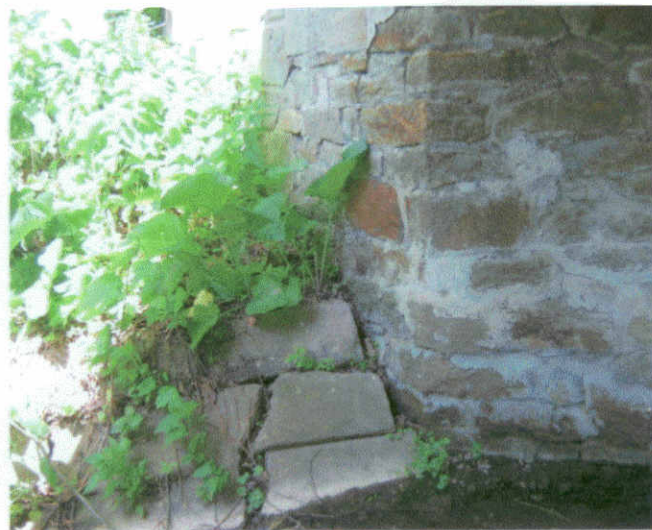
Detail paty svahového kužele poproudňí strana- (opěra O-II).
