# Most Hořovice – M3

Most přes Červený potok

## HLAVNÍ PROHLÍDKA

Datum provedení prohlídky: 18.05. 2018

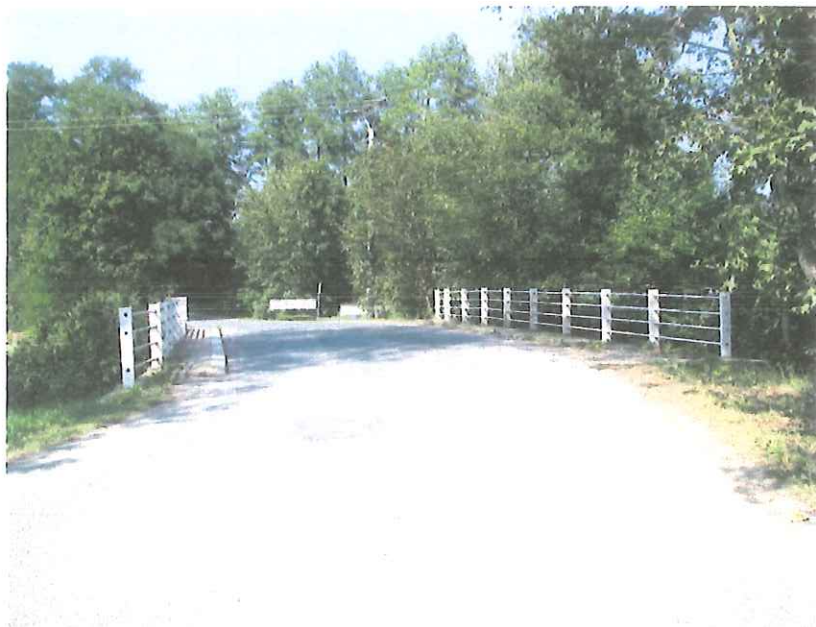
Pohled na mostní objekt ve směru staničení -z pravého břehu.

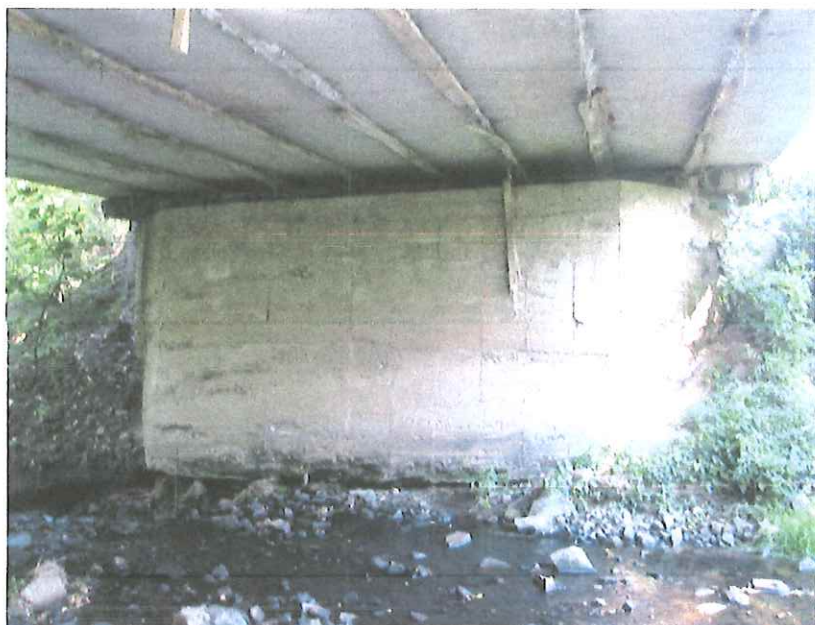
- Na povrchu nosníků                      vlasové trhlínky ,mezi jednotlivými nosníky ,průsaky vody, doprovázené výluhy pojiva s krápníčky . Patrná výztuž - nedostatečné krytí.

Pohled na opěru OP1 a podhled NK.

1. Provést zajištění zdiva křídel.
2. Provést diagnostický průzkum, a následně zajistit statický přepočít se stanovením zatžitelnosti.
3. Provádět pravidelně běžnou. údržbu.

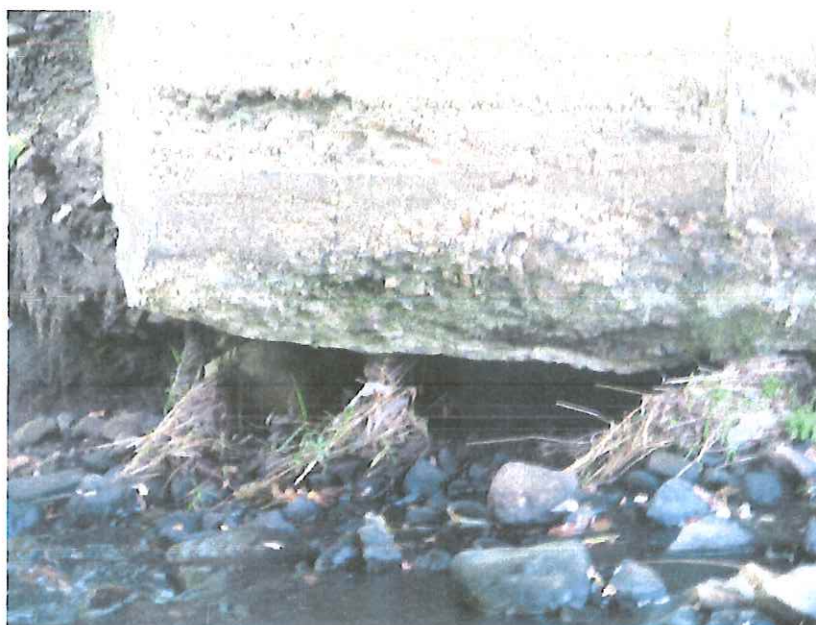
- 
- 1. Základy mostních podpěr a křídel, zemní těleso
  - Základové spáry                      u pravobřežní opěry a rovnoběžných křídel obnažené, zejména na straně povodní, stav mírně zhoršen, sesuv zeminy pokračuje.

Podemletý dřík opěry OP1-detail.

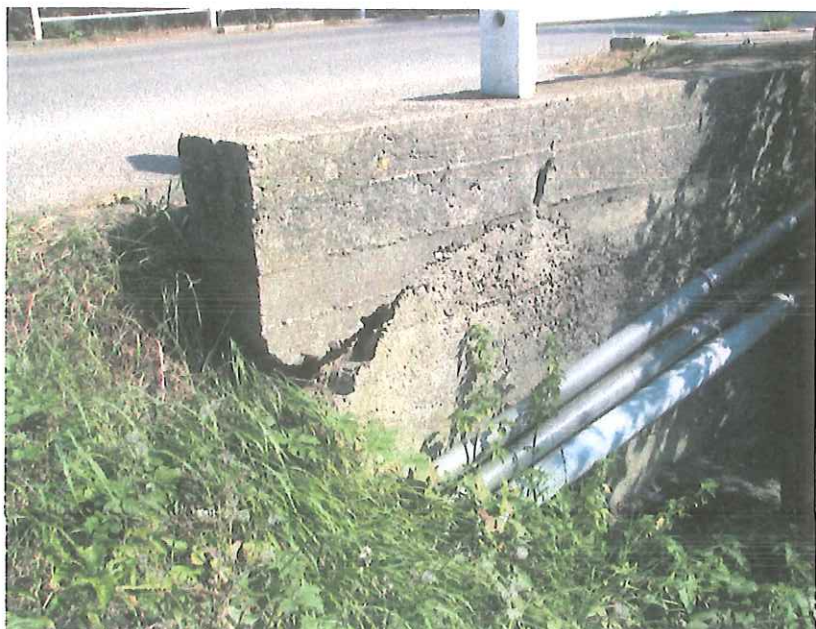
Konec levé římsy , návodní strana-detail.

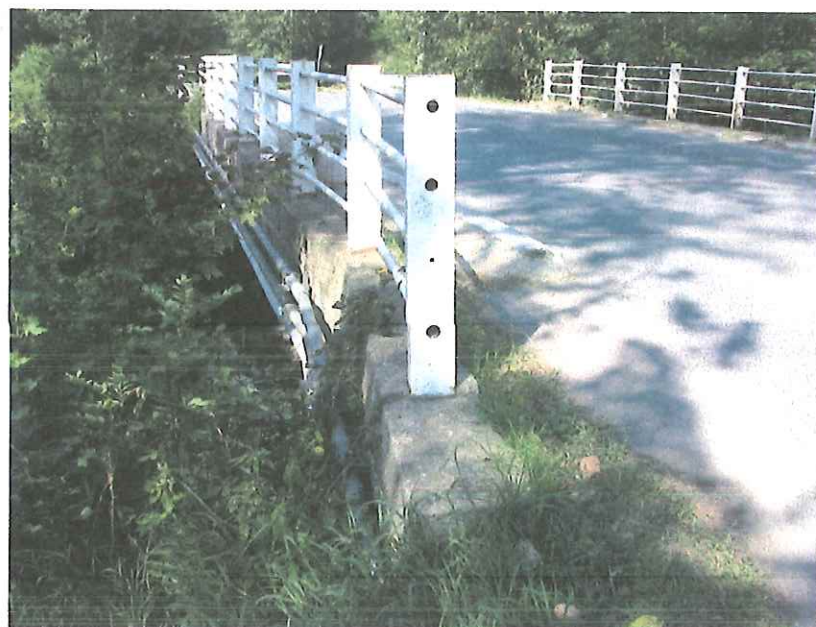
- Podél zdiva opěr a křídel náletový porost, neudržovaný. Koryto vodoteče neudržované.

Levá-návodní strana, Oblast silně pokryta neudržovaným porostem.

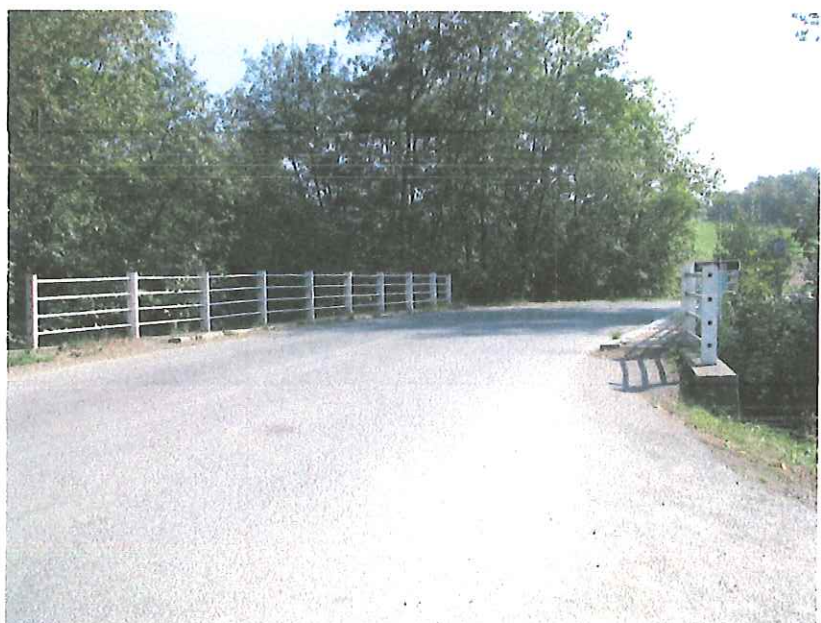
Celkový pohled na mostní objekt proti směru staničení.
