Lávka Hořovice – L2

Lávka přes Červený potok u plovárny

BĚŽNÁ PROHLÍDKA

Objekt: Lávka ev. č. Hř-02.

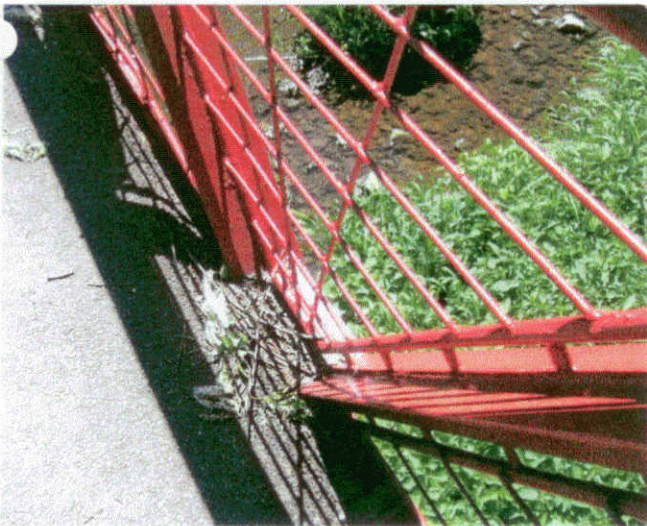
- Dolní pasy OK znečištěné, nečistoty a živice. Konstrukce přetížená změnou mostovky. Tvarovaný plech před použitím neošetřen, koroze plechu pokračuje. Na podhledové ploše přípojných ramp (zejména levobřežní dochází k postupnému odpadávání dř. bednění).

Pohled na dolní pásnici-silné znečištění.

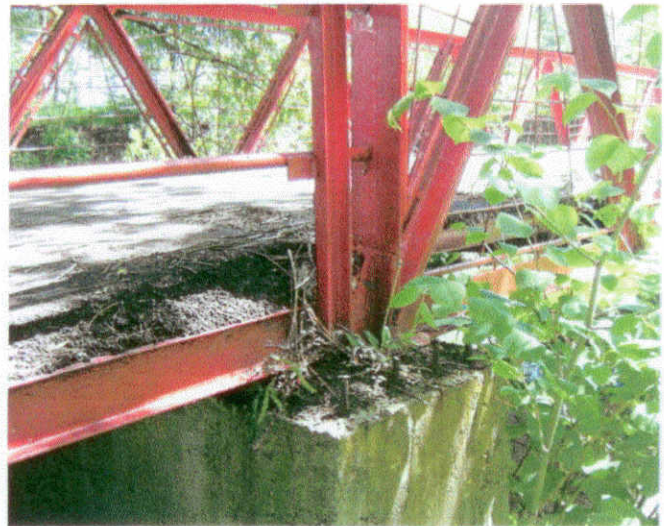
Detail horní -znečištěné části podpěry.

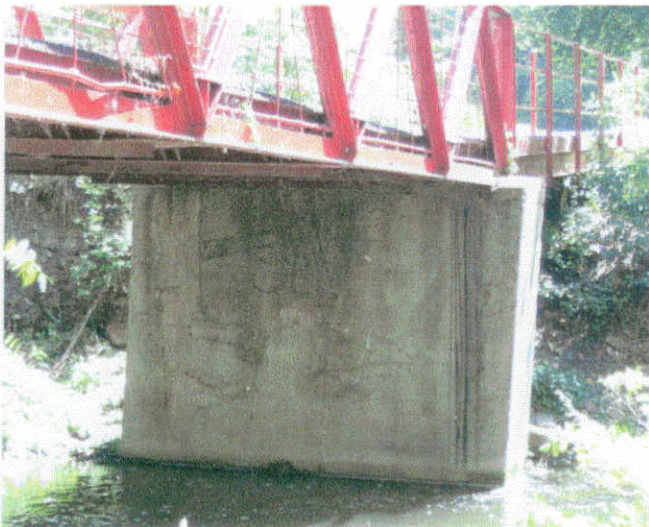
Pohled na pravobřežní podpěru.

- Podezření na náklon dřívku pravobřežního pilíře směrem na návodní stranu-trvá.

Sledování pravobřežního piliře.
