**Věc: Zaječov, Lidový dům - rekonstrukce  
Inženýrskogeologické a hydrogeologické posouzení**

Zaječov, Lidový dům  
situace zájmového území  
Příloha 1

Zaječov, Lidový dům  
fotodokumentace terénních prací  
Příloha 2

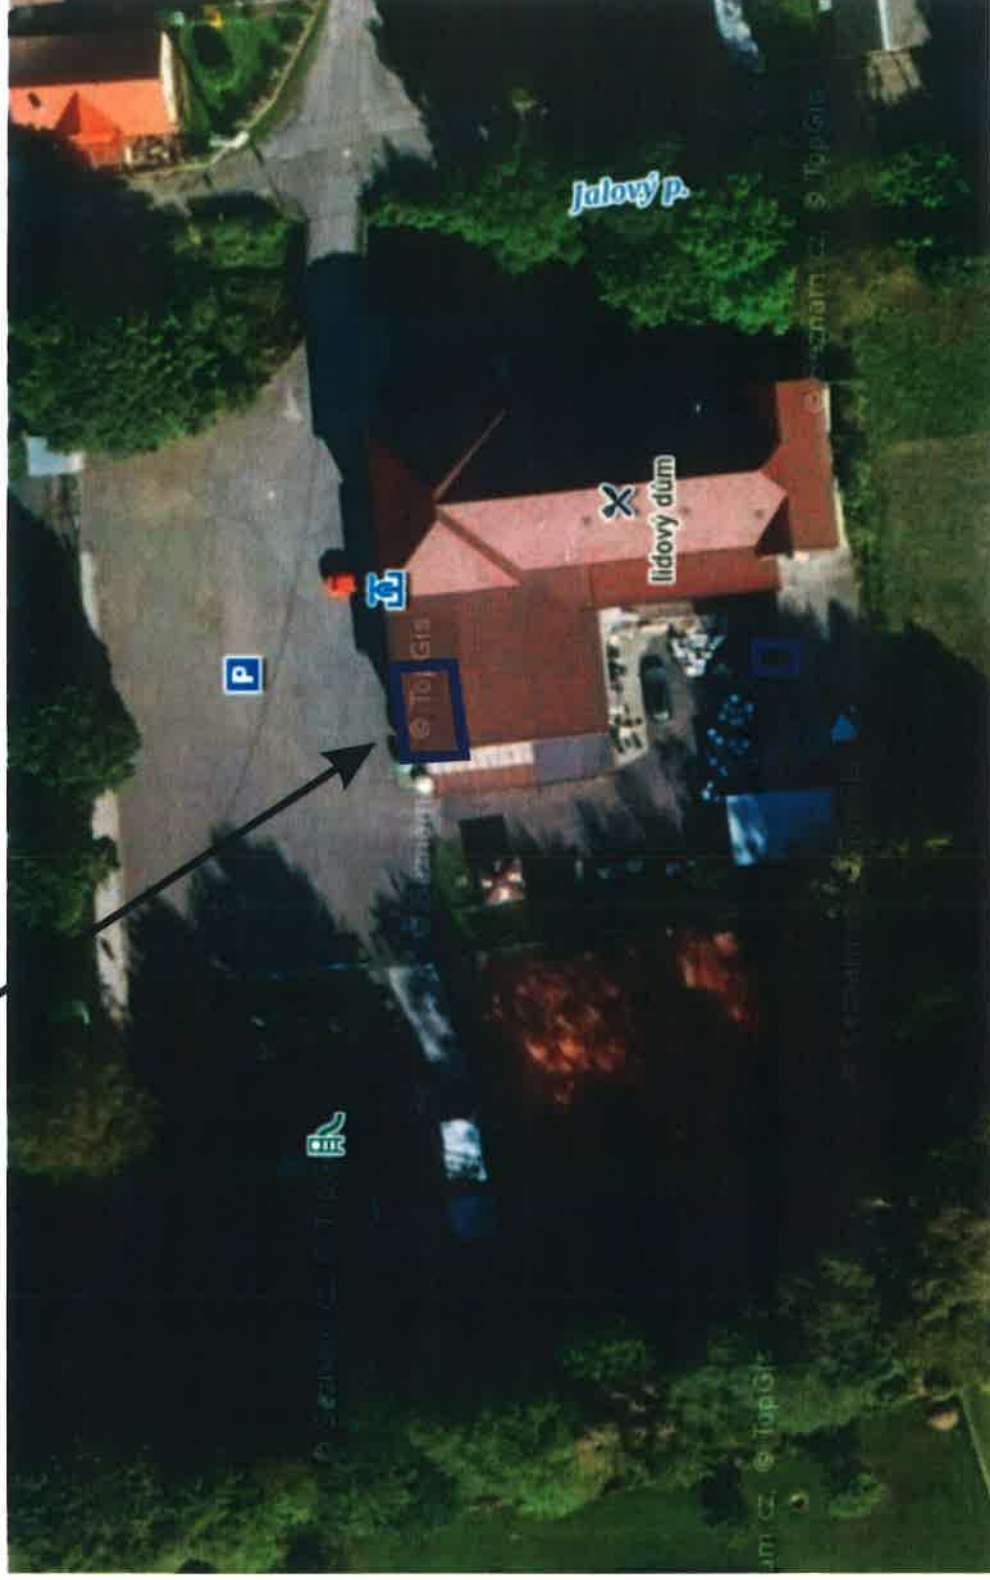
prostor ověřovacích kopaných sond  
ve sklepě k základům hlavního objektu

KS1: kopaná sonda u obvodové zdi  
přístavku v jižním sektoru objektu

Zájmové území objektu Lidového domu se nachází přímo na levém břehu Jalového potoka v centrální části obce Zaječov. Místní situace je patrná z Přílohy 1. Jedná se o ploché území údolní nivy tohoto povrchového toku. Zaměření území nebylo dosud provedeno, proto jsme vycházeli orientačně z údajů "analýzy výškopisu cuzk.cz". Primárně jsme prověřili archivní geologické podklady ve vztahu na dané území s tím, že zde nejsou k dispozici žádné archivní průzkumné sondy, využít lze pouze mapových podkladů 1:50000, kde jsou mapovány kvartérní nivní uloženiny povrchového toku, což je vcelku z místní morfologie patrné a což se i prokázalo při dokumentaci aktuálně provedených sond.

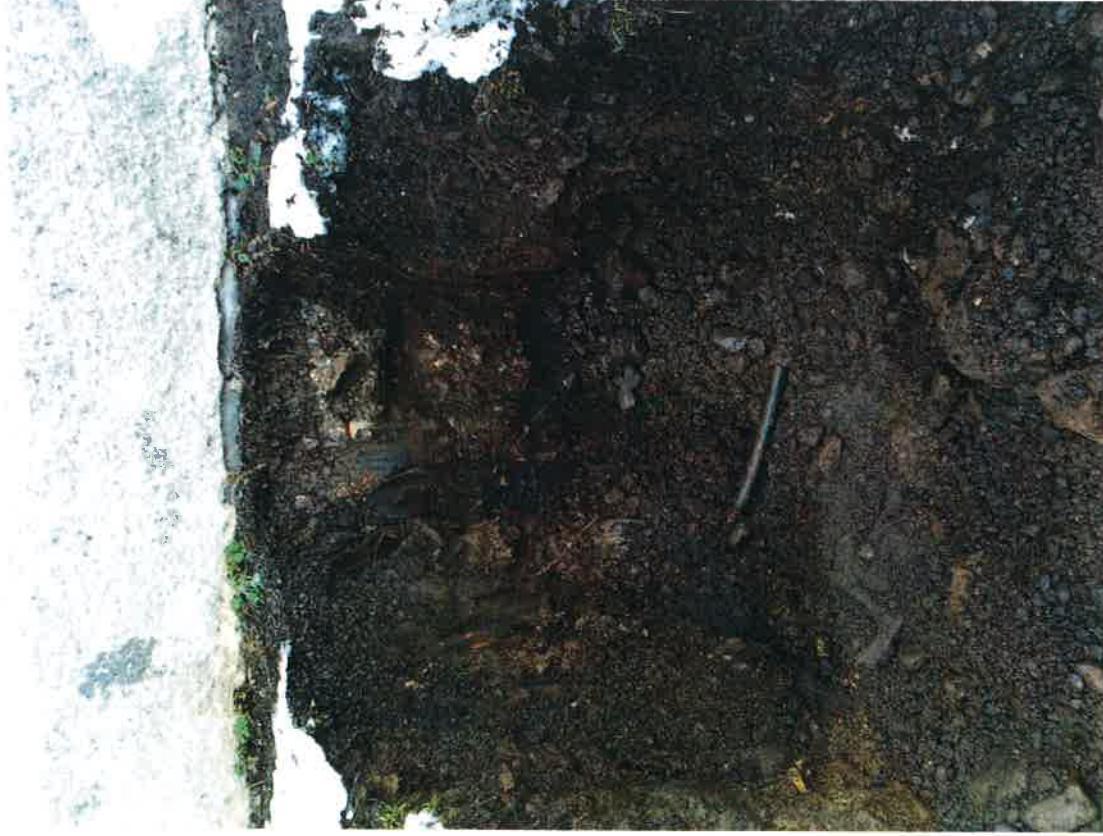
U obvodové zdi přístavku byla provedena strojně kopaná sonda KS1 (FOTO 1 v Příloze 2), která odhalila založení obvodové zdi. Zed' je založena v hloubce pouhých 0,40 metru pod terénem na betonovém pasu, který je oproti zdi rozšířen do vnějšku o 12-15 cm (betonováno patrně do nešalovaného výkopu). V základové spáře byly odkryty hlinité písky se štěrkem, postupně dále do podloží roste podíl štěrkové frakce. Podle našeho názoru se tu ale může jednat o překopaný materiál (navážka spojená s místními úpravami povrchu terénu v okolí primárního objektu LD). Povrch terénu v místě sondy je podle analýzy výškopisu na úrovni kóty cca 462,15 m n.m. a tedy zhruba 2 metry nad předpokládanou hladinou podzemní vody. V případě založení nového přístavku (po demolici stávající stavby) doporučujeme dodržet nezámrnou hloubku založení a provést celoplošnou přebírku ZS, neboť se pohybujeme v úrovních předpokládaných předchozích antropogenních zásahů.

FOTO 1: Kopaná sonda KS1 pro ověření založení stávajícího jednopodlažního nepodsklepeného přístavku ve dvorním traktu.

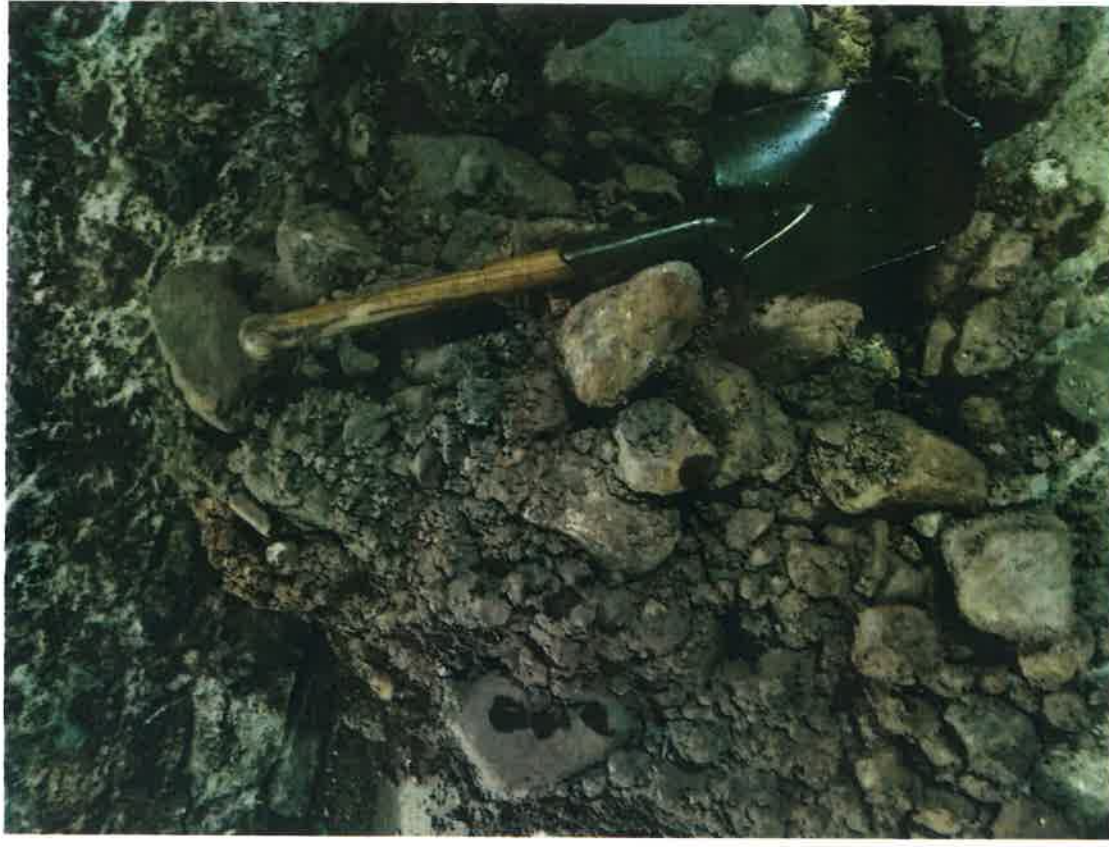
Kvartérní pokryvné zeminy se skládají z povrchového patra sekundárních antropogenních uloženin - navážek a z přirozeně akumulovaného patra fluvialních uloženin - náplavů Jalového potoka. Rozsah a materiálový obsah navážek lze těžko odhadovat, jedná se o směs místního překopaného materiálu náplavů a stavebního odpadu. V podloží navážek jsou potoční náplavy, které byly popsány v kopaných sondách ve sklepě hlavního objektu jako značně nevytříděné hlinitopísčité štěrky s valouny od 1 do 25 cm (viz FOTO 2, Příloha 2).

V severozápadní podsklepené části hlavního objektu byly zadavatelem vyhloubeny dvě kopané sondy přes betonovou podlahu sklepa u severní obvodové zdi LD. Z dokumentace sond vyplynulo, že základová spára obvodové zdi je situována na úrovni -0,48 a -0,50 metru pod povrchem podlahy sklepa a základovou půdu tvoří nevytříděné potoční

středně ulehle štěrky s hlinitopísčitou výplní, které můžeme hodnotit jako zeminu na rozhraní tříd G3 a G4. Základ je situovaný pod hladinu podzemní vody, která byla indikována v hloubce 0,25 metru pod podlahou sklepa. V tomto směru (ve vztahu na HPV) nebyly na podlaze sklepa pozorovány žádné zásadní poruchy, které by indikovaly existenci deformací spojených s případným vztlakem podzemní vody.

FOTO 2: Výkopek ze sondy zpod základové spáry obvodového pasu hlavního objektu ve sklepě na severní straně Lidového domu.

Na základě zjištěných skutečností se nám nejeví jako účelné provádět obvodovou nebo i vnitřní drenáž (například formou vnitřní čerpací jímky ve sklepě s plovákovým čerpadlem), která by periodicky odčerpávala vodu v případě jejího dalšího nástupu. Vycházíme z toho, že je tu skutečně plná provázanost vody v potoce a vody v okolních potočních náplavech, která tu existuje po celou dobu trvání stavby (postavené v období první republiky) a která se podle našeho názoru neprojevila na stabilitě místních konstrukcí. Pro eliminaci vlhkosti ve sklepě by tedy byly spíše vhodné vstříky a injektáže zdiva proti vztlínání.
