# JIRÁSKOVA 602, HOŘOVICE

## PŮDORYS 1.PP, SCHÉMA POZIC SOND

JIRÁSKOVA 602, HOŘOVICE  
PŮDORYS 1.PP, SCHÉMA POZIC SOND  
PŘÍL. Č. 01

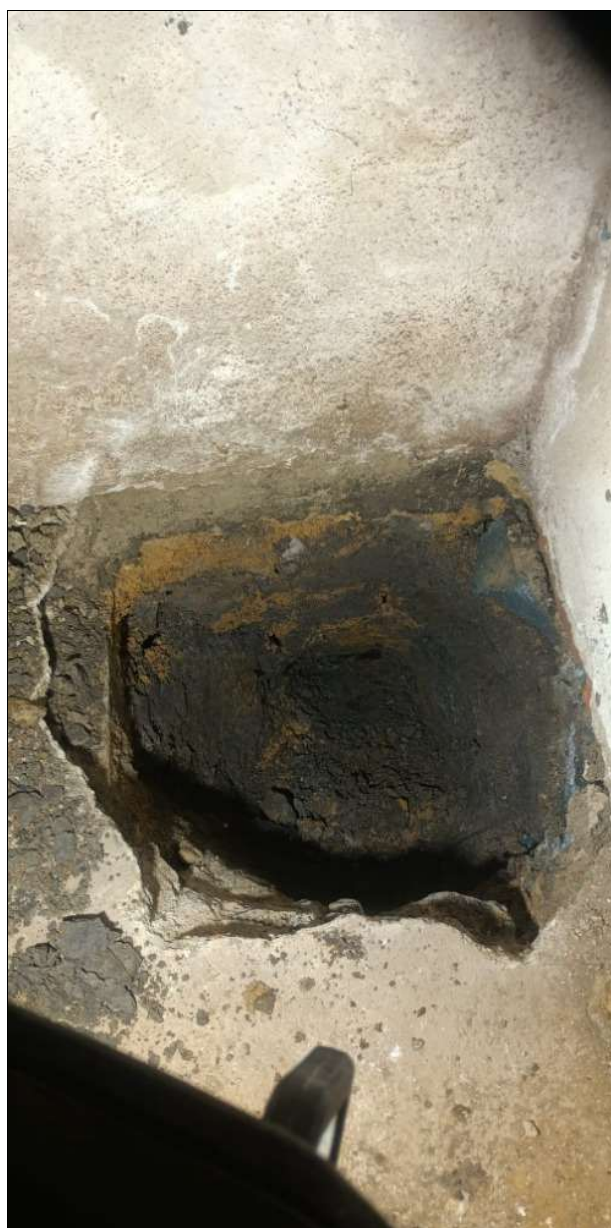
## SONDA - 1PP-K01

### KOPANÁ SONDA V SUTERENU

deluvium s úlomky zvětřalé jílovité břidlice (vinické vrstvy)  
třídy R6/R5 s velmi malou vzdáleností diskontinuit

Mírně namrzavá až namrzavá, nerozbrídavá.  
Hladina podzemní voda v sondě nezastižena.

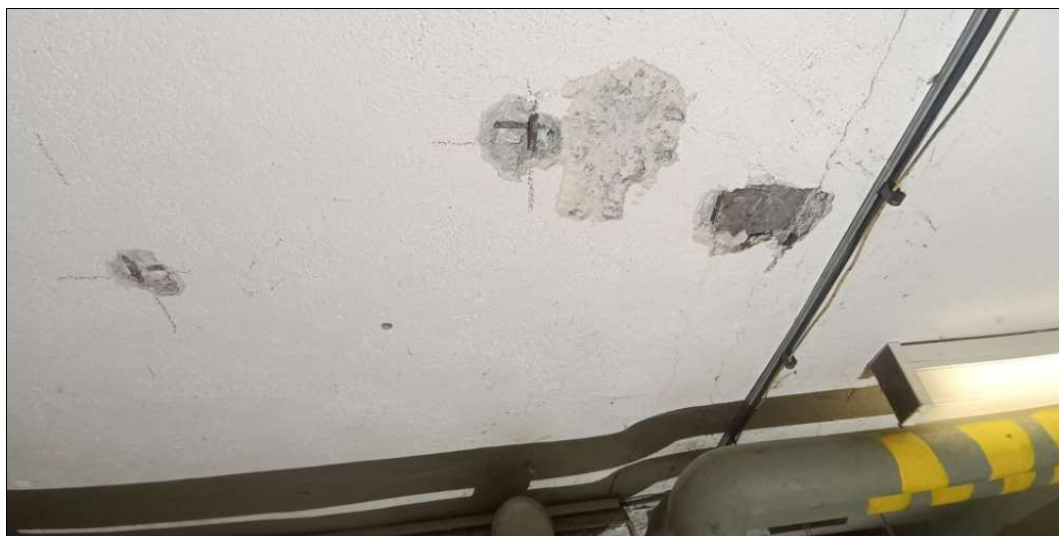
### SONDA - 1PP-S01

### STROP MEZI 1PP / 1NP

MEZI OCELOVÝMI NOSNÍKY VYBETONOVÁNA STROPNÍ DESKA tl. 100mm, ULOŽENÍ NA SPODNÍ PÁSNICE OCELOVÝCH NOSNÍKŮ

VYZTUŽENÍ DESKY TVOŘÍ VÝZTUŽ KŘÍŽEM ULOŽENÁ HLADKÁ

- HLAVNÍ VÝZTUŽ - E Ø 6mm (TRÍDA E 10216) OSOVĚ PO cca 200-210mm, KRYTÍ 5-10mm
- VÝZTUŽ V DRUHÉ VRSTVĚ (ROZDĚLOVACÍ) - E Ø 8mm, OSOVĚ PO 450-480mm

PEVNOST BETONU BYLA STANOVENA A ORIENTAČNĚ SCHMIDTOVÝM Kladívkem V TRÍDĚ C 12/15

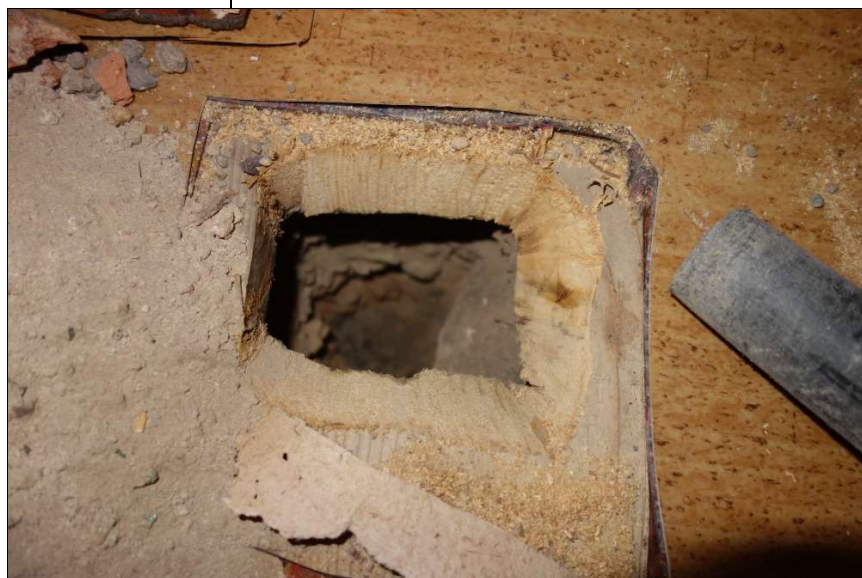
## SONDA 1NP-P01

PODLAHA NAD SKLEPEM - TŘÍDA

- PVC, tl. 2mm
- netkaná textilie, tl. 3mm
- asf. lepenka, IPA, tl. 2mm
- podkladní papír, tl. 1mm
- dř. prkna na polštářích, tl. 34mm
- násyp, tl. 250mm
- ŽB stropní deska, tl. 100mm  
desky do ocelových nosníků

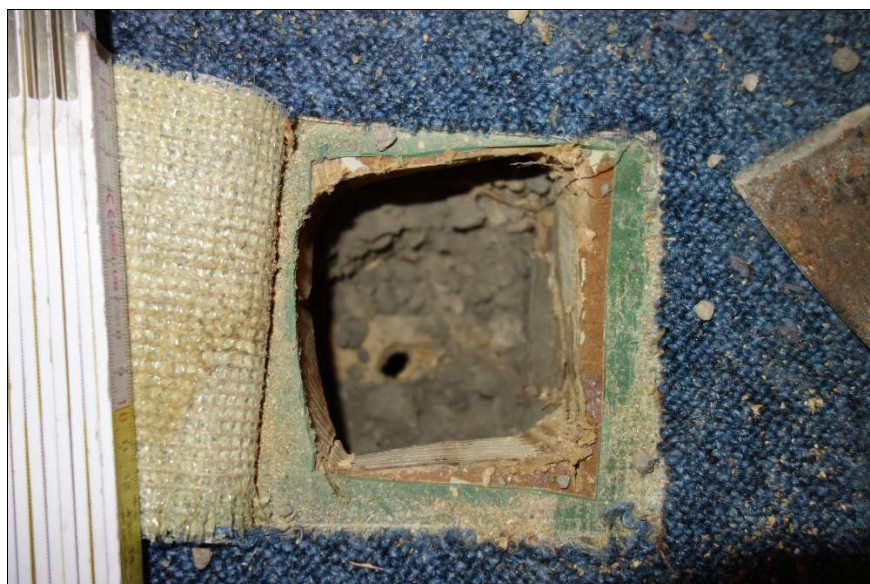
## SONDA 2NP-S01

PODLAHA a STROP MEZI 1NP / 2NP (TŘÍDA 2.NP V PATŘE)

- koberec, tl. 4mm
- PVC, tl. 1mm
- sololitové desky, tl. 5mm
- dř. prkna, tl. 34mm
- násyp, tl. 110mm
- záklop, dř. prkna, tl. 22mm
- vzduch. mezera se stropními trámy, tl. 280mm  
(předpoklad ST 190/280, á cca 900mm)
- souvrství podhledu (podbití prkny,  
omítka na rákosování)

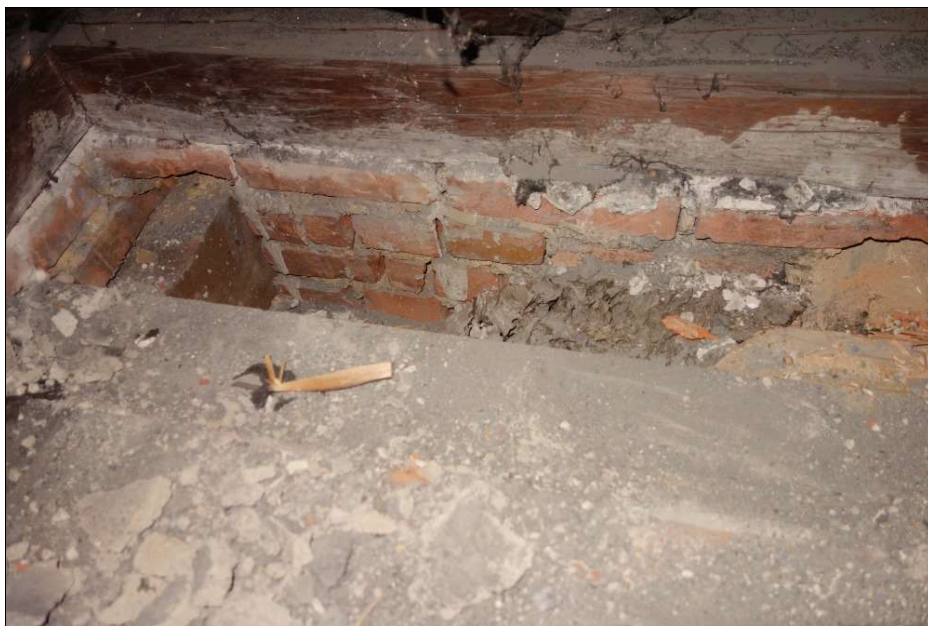
### SONDA - 3NP-S01

### STROP MEZI 2NP/3NP - PŮDA

S01 - PŮDA - sonda podlaha + strop

- půdovka, tl. 25mm
- malt. lože, tl. 25mm
- násyp, tl. 40mm
- záklop lištovaný, dř. prkna, tl. 25mm
- stropními trámy, 250mm
- (ST rozměrů 105/250, 185/250)
- souvrství podhledu

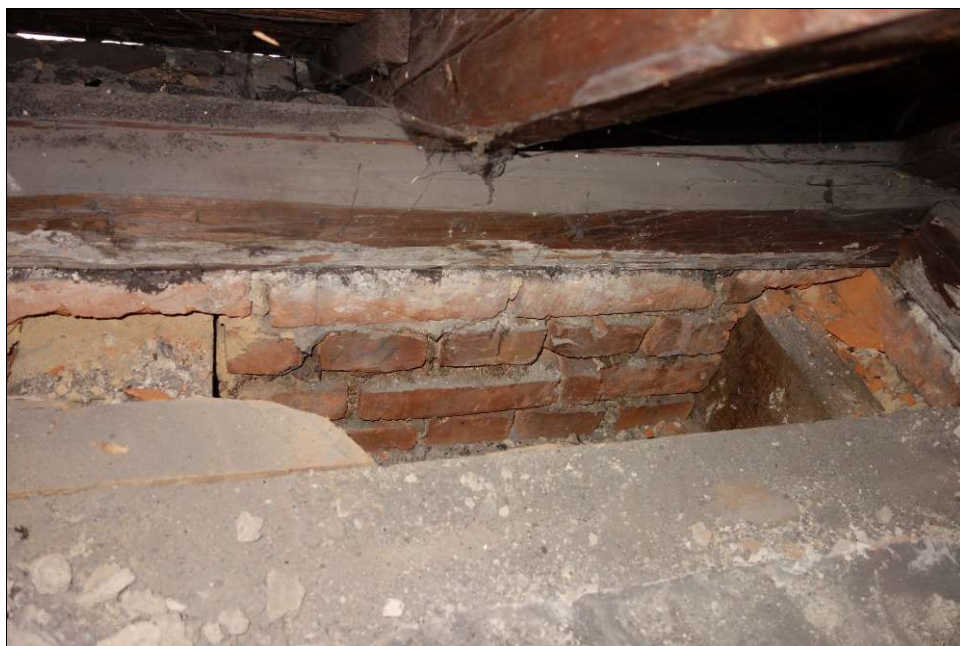
### SONDA - 3NP-S02

### STROP MEZI 2NP/3NP - PŮDA

S02 - PŮDA - sonda podlaha + strop

- půdovka, tl. 25mm
- malt. lože, tl. 25mm
- násyp, tl. 30mm
- záklop lištovaný, dř. prkna, tl. 25mm
- stropními trámy, 250mm (ST rozměrů 105/250, 185/250)
- souvrství podhledu

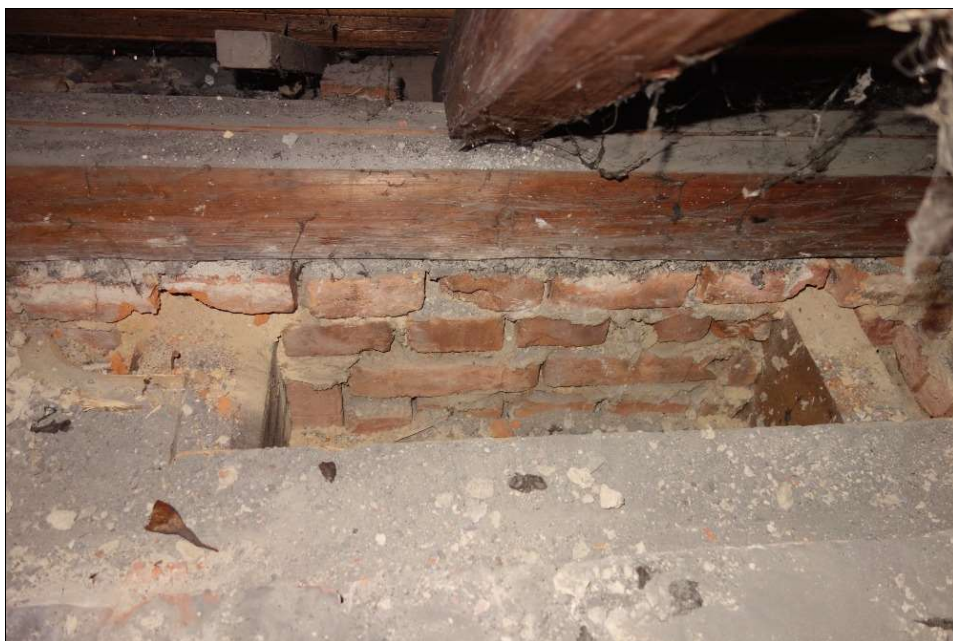
### SONDA - 3NP-S03

### STROP MEZI 2NP/3NP - PŮDA

S03 - PŮDA - sonda podlaha + strop

- půdovka, tl. 25mm
- malt. lože, tl. 15mm
- násyp, tl. 20mm
- záklop lištovaný, dř. prkna, tl. 25mm
- stropními trámy, 250mm
- (ST rozměrů 105/250, 185/250)
- souvrství podhledu
