Objednatel:	město Hořovice	Obec:	Hořovice	Kraj:	Sředočeský
Akce:	Diagnostický průzkum a statický výpočet zatížitelnosti Most ev. č. HŘ-03 Most přes Červený potok, ulice U Svatého Jana			Datum	Stupeň
Objekt:				08/2018	TP
				Souprava	Označ. přílohy

DIAGNOSTICKÝ PRŮZKUM
A STATICKÝ VÝPOČET ZATÍŽITELNOSTI

Most HŘ-03 přes Červený potok, Hořovice

PONTEX 2018

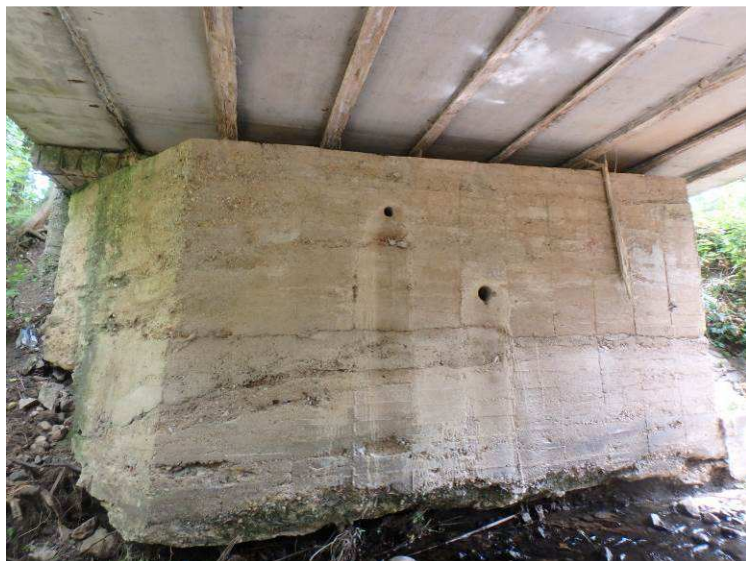
- Hluboké kaverny pod křídly opěry OP1.
- Opěra OP2 je z čela vlivem tekoucí vody Červeného potoka hloubkově podemletá.
- U opěry OP2 se na levé straně nachází velmi hluboké kaverny (hloubka až 1 m).
- Beton obou opěr je degradovaný, se štěrkovými hnízdy.
- Beton obou úložných prahů je hloubkově degradovaný, vlivem zatékání dochází k silné korozi betonářské výztuže.
- Konzoly úložného prahu mají vlivem degradace betonu a silné koroze betonářské výztuže s oslabením průřezové plochy sníženou únosnost.

Obr. 2.7 – pohled na opěru OP2, v dolní části dřívku opěry viditelné hloubkové podemletí opěry (cca 0,5 m)

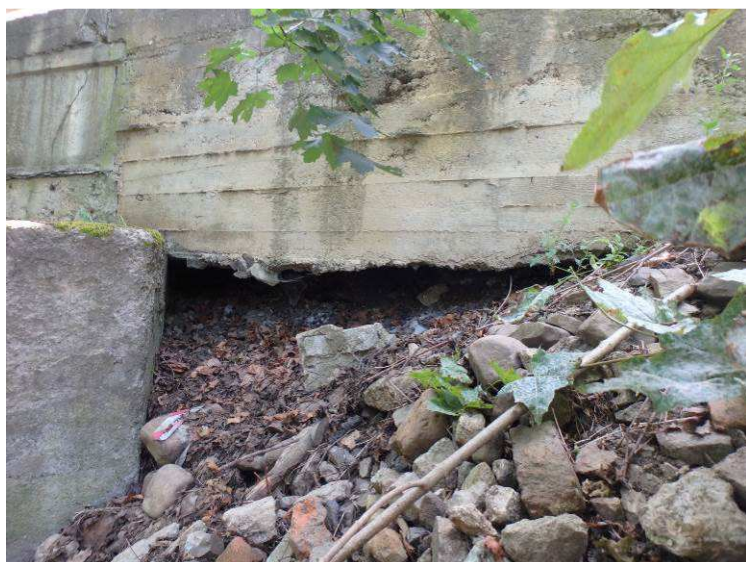
Obr. 2.8 – hluboká kaverna (více než 1 m) v přechodové části levé strany opěry OP1

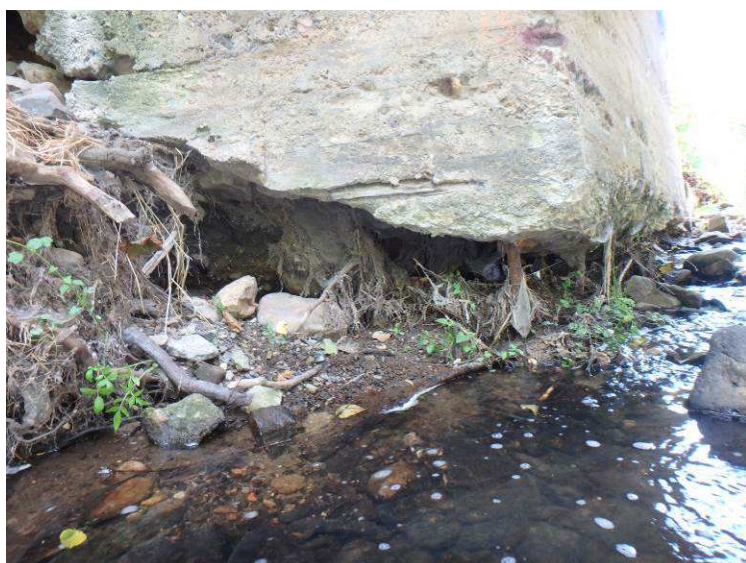
Obr. 2.9 – hloubkové podemletí (až 1 m) levého rohu opěry OP2

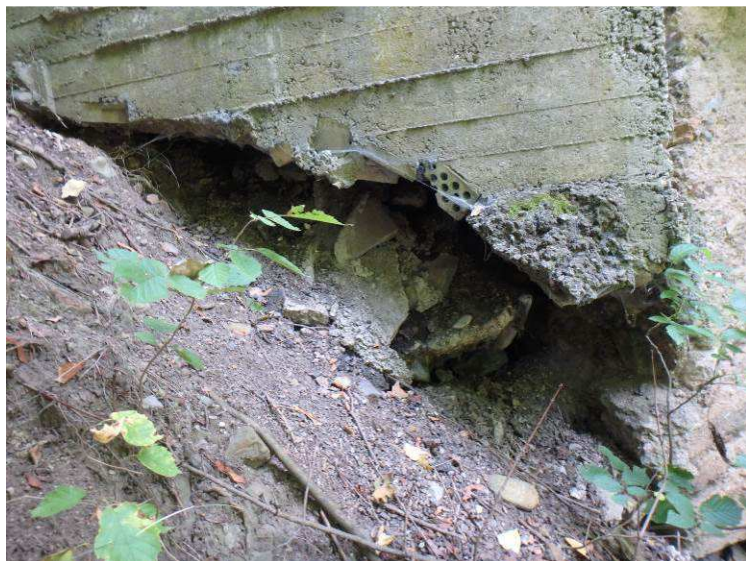
Obr. 2.10 – hluboká kaverna (až 1 m) v levé části opěry OP2

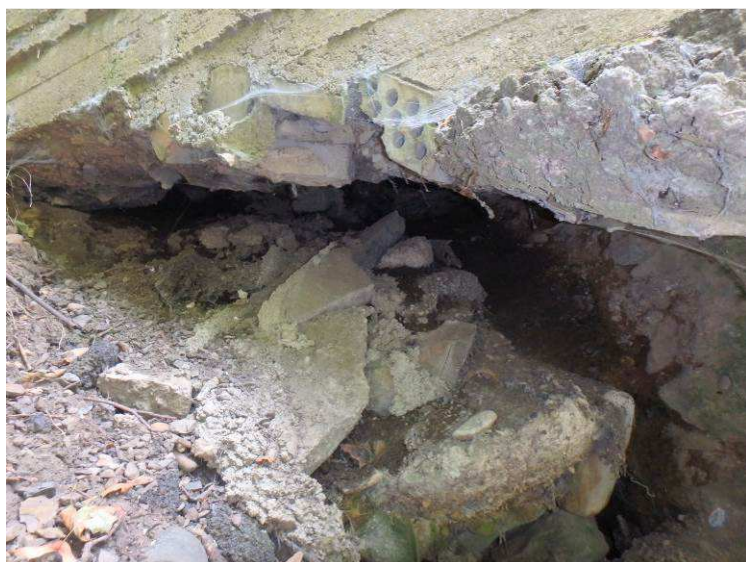
Obr. 2.11 – hluboká kaverna (až 1 m) v levé části opěry OP2

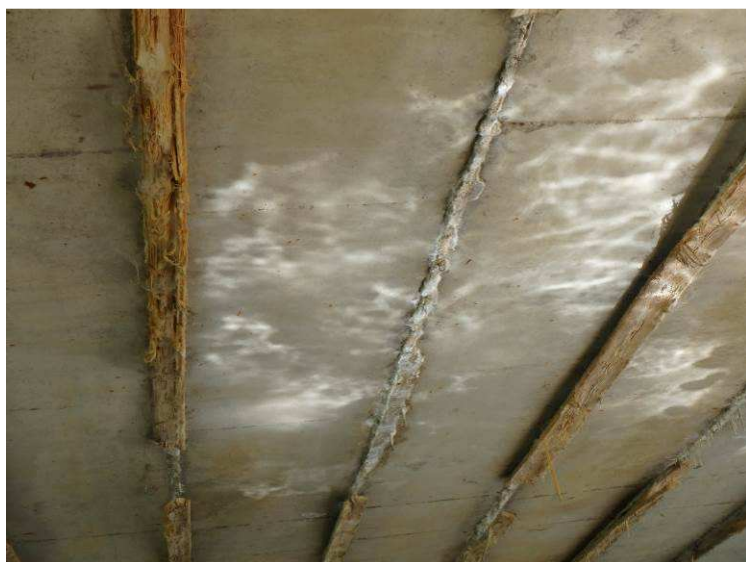
Obr. 2.17 – dolní líc nosné konstrukce, ponechané bednění spár mezi nosníky, stopy po silném zatékání spárami mezi nosníky

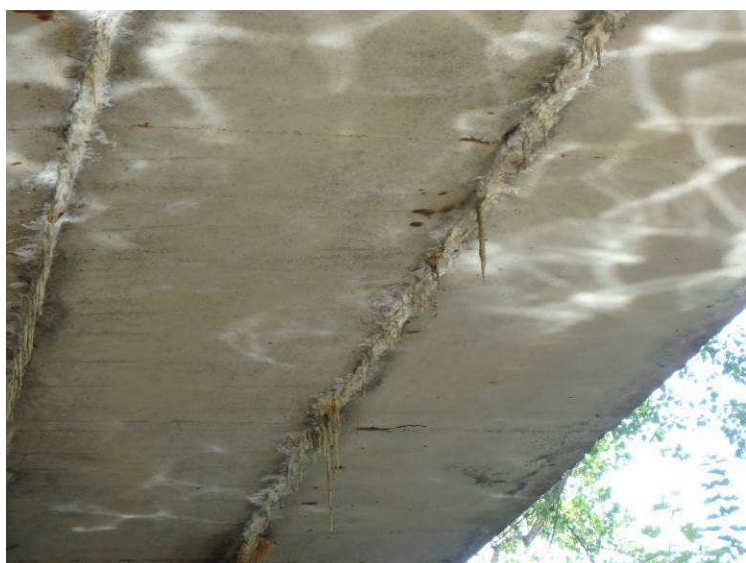
Obr. 2.18 – dolní líc nosné konstrukce, stopy po silném zatékání spárami mezi nosníky, výluhy pojiva v podobě krápníků

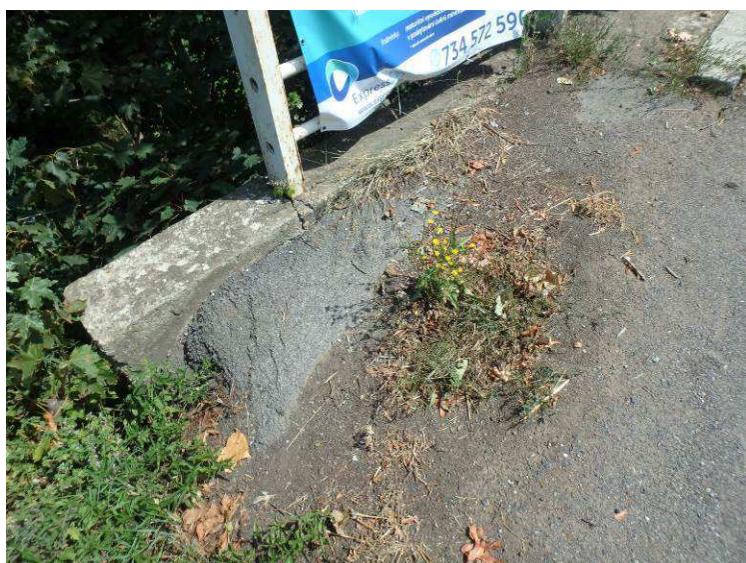
Obr. 2.21 – napojení chodníku na levé straně opěry OP1, napojení je propadlé, uchycená vegetace

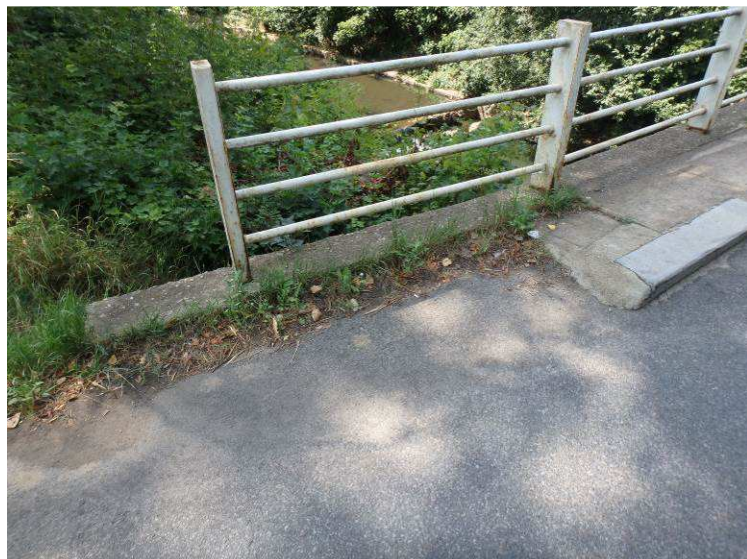
Obr. 2.22 – napojení chodníku na pravé straně opěry OP2, uchycená vegetace

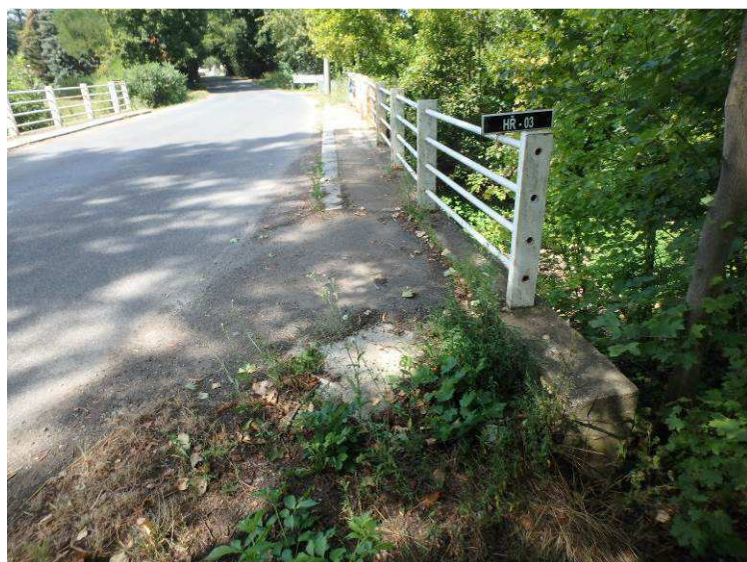
Obr. 2.23 – levá strana opěry OP2, vozovka je rozšířená směrem k chodníku, kraje vozovky jsou propadlé, uchycená vegetace

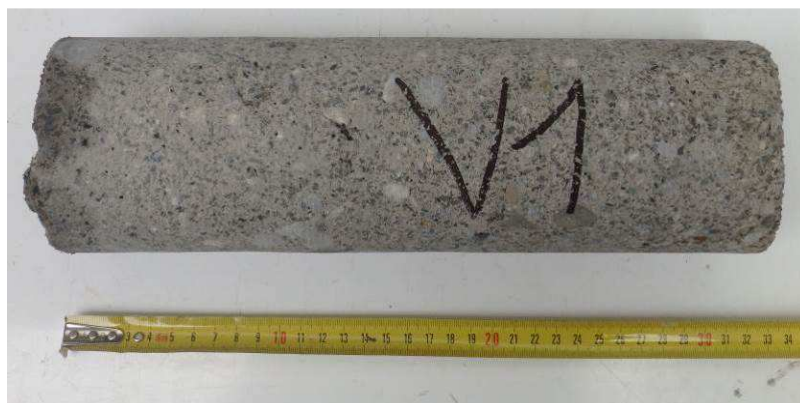
Obr. 3.1 – vývrt V1, spodní stavba, opěra OP1, čelo, 1,1 m od pravé hrany, 1 m nad základem

Vývrt obsahuje vyvážený podíl DTK a HTK.

Beton je pórovitý, na povrchu vývrtu byl zaznamenán větší počet makropórů do velikosti 5 mm.

Ve vývrtu bylo v hl. 190 - 290 mm zachyceno zrno kamene délky 95 mm.

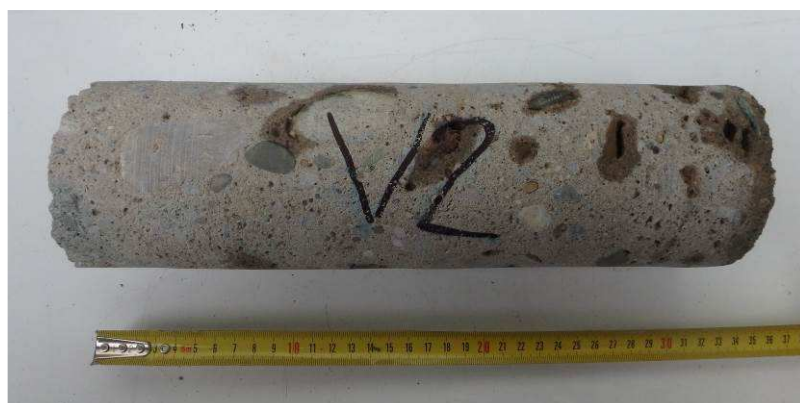
Obr. 3.2 – vývrt V2, spodní stavba, opěra OP1, čelo, 0,8 m od levé hrany, 0,8 m nad základem

Vývrt obsahuje vyvážený podíl DTK a HTK.

Beton je pórovitý, na povrchu vývrtu byl zaznamenán větší počet makropórů do velikosti 6 mm, místy byly zaznamenány dutiny velikosti až 25 mm.

Ve vývrtu bylo v hl. 65 - 145 mm zachyceno zrno kamene o průměru 100 mm.

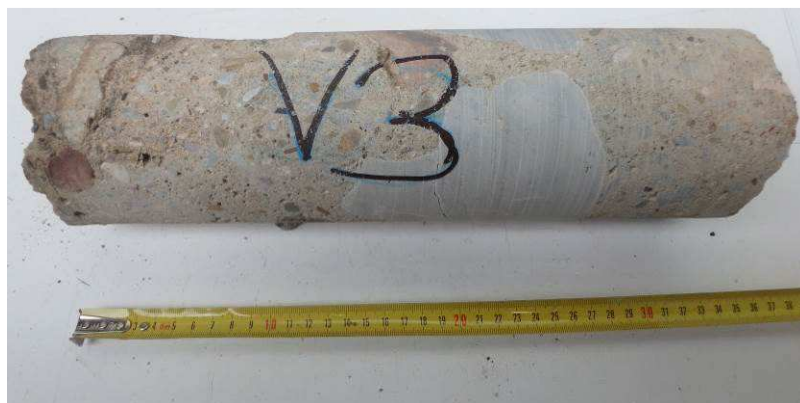
Obr. 3.3 – vývrt V3, spodní stavba, opěra OP2, pravý bok, 0,5 m od čela, 1,85 m nad nábrežní zdí

Vývrt obsahuje vyvážený podíl DTK a HTK.

Beton je pórovitý, na povrchu vývrtu byl zaznamenán větší počet makropórů do velikosti 6 mm.

Ve vývrtu bylo v hl. 85 - 260 mm zachyceno zrno kamene délky 175 mm a v hl. 140 - 260 mm zrno kamene délky 120 mm.

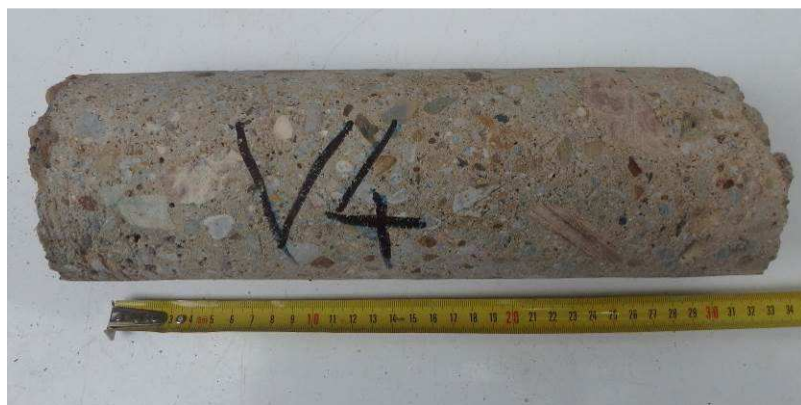
Obr. 3.4 – vývrt V4, spodní stavba, opěra OP2, čelo, 1,9 m od levé hrany, 0,5 m pod úložným prahem. Vývrt obsahuje vyvážený podíl DTK a HTK.

Max. velikost zrna HTK je 55 mm. Beton je pórovitý, na povrchu vývrtu byl zaznamenán větší počet makropórů do velikosti 5 mm, ojediněle byly zaznamenány dutiny velikosti až 12 mm.

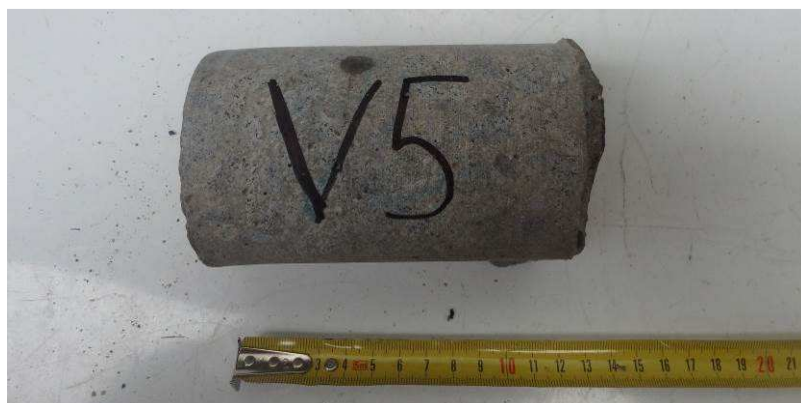
Obr. 3.5 – vývrt V5, nosná konstrukce, nosník N1, dolní líc, v ose nosníku, 2,7 m od úložného prahu opěry OP1

Ve vývrtu převažuje podíl HDK nad DTK s ojedinělými zrny HTK. Max. velikost zrna HTK je 12 mm, max. velikost zrna HDK je 25 mm. Beton je hutný až mírně pórovitý, na povrchu vývrtu zaznamenán větší počet makropórů do velikosti 4 mm.

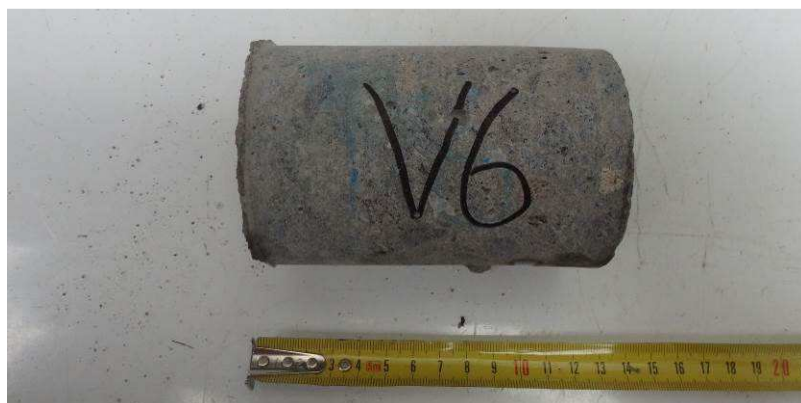
Obr. 3.6 – vývrt V6, nosná konstrukce, nosník N8, dolní líc, v ose nosníku, 1 m od úložného prahu opěry OP1

Ve vývrtu převažuje podíl HDK nad DTK s ojedinělými zrny HTK. Max. velikost zrna HTK je 12 mm, max. velikost zrna HDK je 22 mm. Beton je hutný až mírně pórovitý, na povrchu vývrtu zaznamenán větší počet makropórů do velikosti 3 mm.

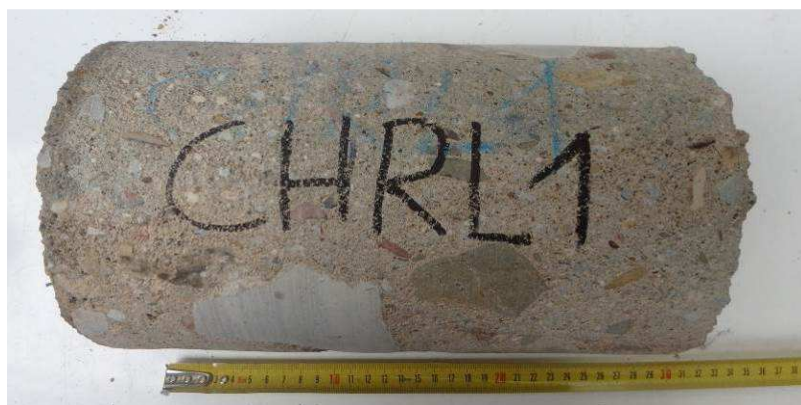
Obr. 3.7 – vývrt CHRL1, spodní stavba, opěra OP2, čelo, 2,8 m od pravé hrany, 2,2 m nad hladinou vody

Vývrt obsahuje vyvážený podíl DTK a HTK. Max. velikost zrna HTK je 55 mm.

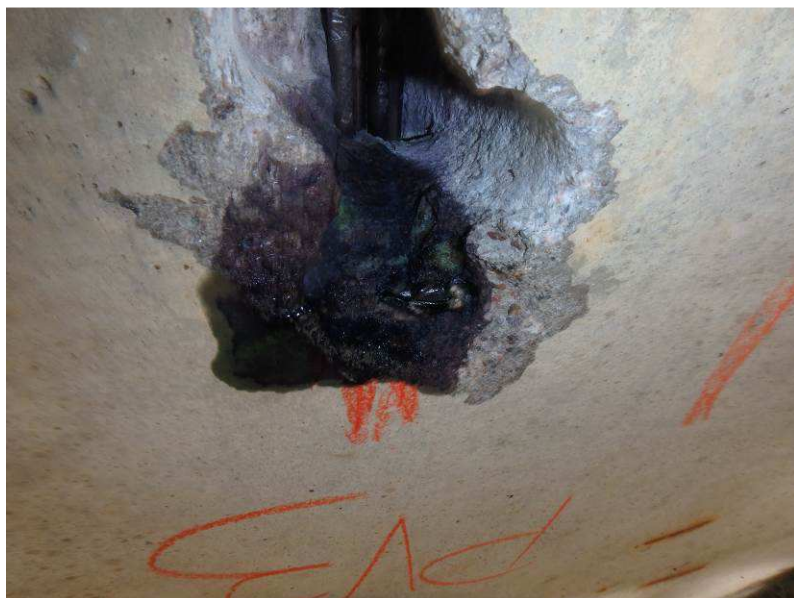
Obr. 3.18 – typický průběh karbonatace, zkušební místo K8
- bez karbonatace

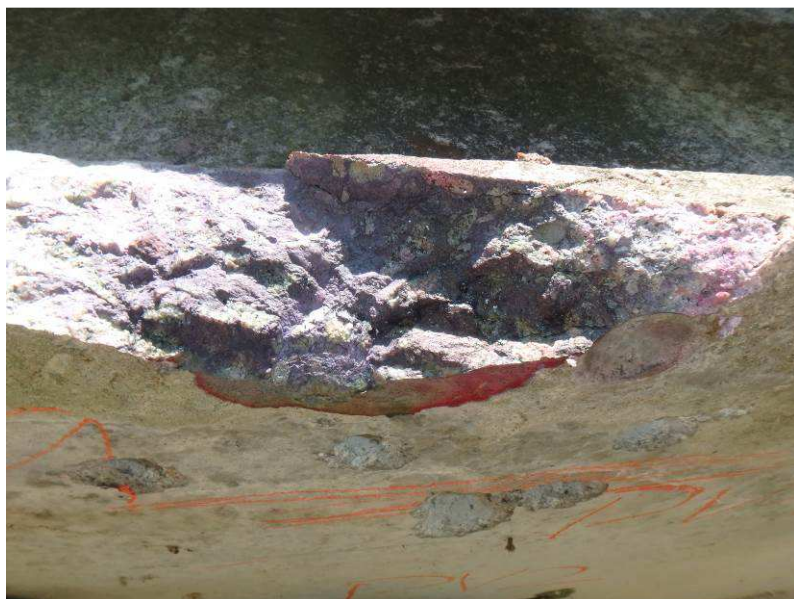
Obr. 3.19 – typický průběh karbonatace, zkušební místo K9
- bez karbonatace

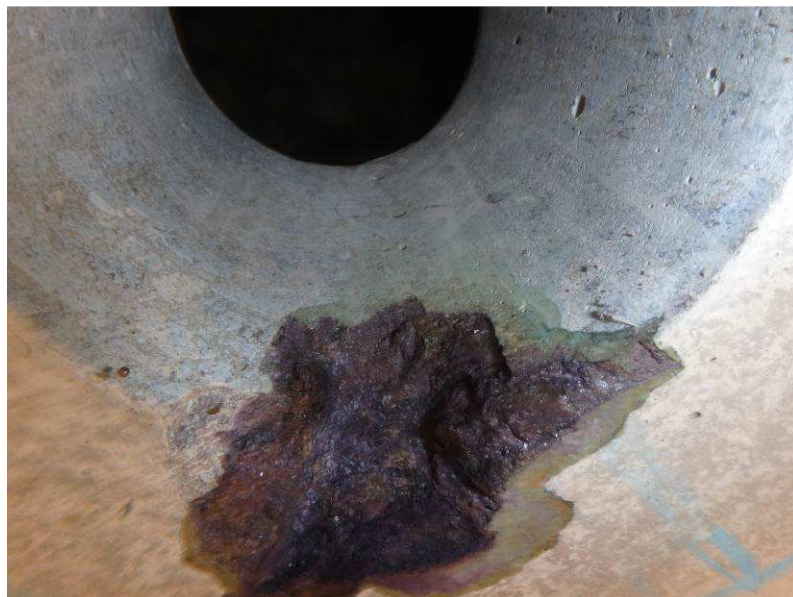
Obr. 3.20 – typický průběh karbonatace, zkušební místo K10 - bez karbonatace

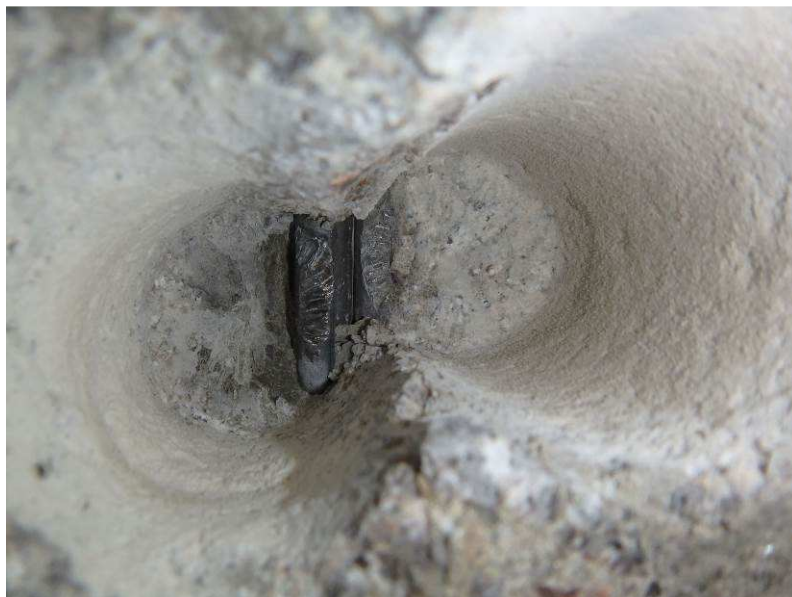
Obr. 3.24 – zkušební místo PV1

- nosná konstrukce
- nosník N9
- kabel 4P
- 16 cm od pravé hrany nosníku
- 0,2 m od úložného prahu OP1
- podélná předpínací výztuž
- hladké patentované dráty Ø 4,5 mm
- tl. krycí vrstvy 42 mm
- zainjektováno
- bez koroze

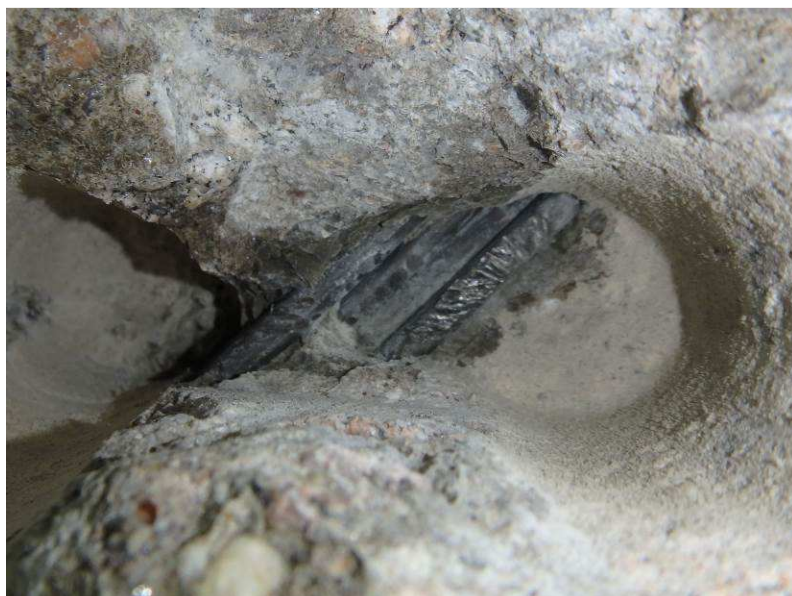
Obr. 3.25 – zkušební místo PV2

- nosná konstrukce
- nosník N9
- kabel 7P
- 39 cm od pravé hrany nosníku
- 0,1 m od úložného prahu OP1
- podélná předpínací výztuž
- hladké patentované dráty Ø 4,5 mm
- tl. krycí vrstvy 42 mm
- zainjektováno
- bez koroze

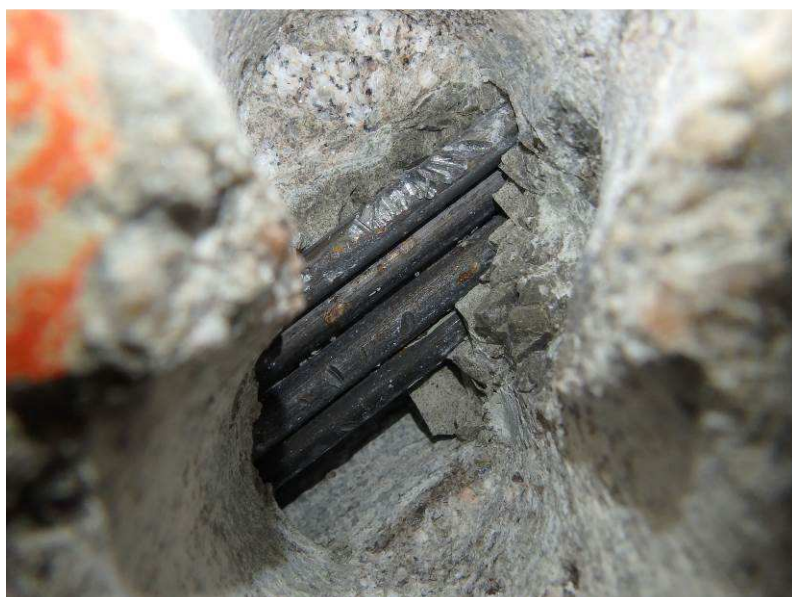
Obr. 3.26 – zkušební místo PV3

- nosná konstrukce
- nosník N5
- kabel 7P
- 38 cm od levé hrany nosníku
- 1,5 m od úložného prahu OP1
- podélná předpínací výztuž
- hladké patentované dráty Ø 4,5 mm
- tl. krycí vrstvy 36 mm
- zainjektováno
- bez koroze

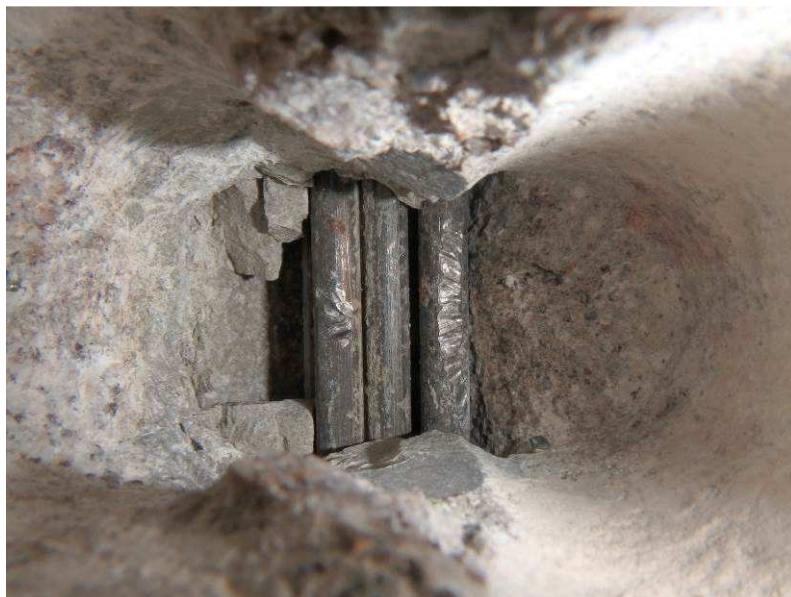
Obr. 3.27 – zkušební místo PV4

- nosná konstrukce
- nosník N2
- kabel 7P
- 38 cm od levé hrany nosníku
- 1,5 m od úložného prahu OP1
- podélná předpínací výztuž
- hladké patentované dráty Ø 4,5 mm
- tl. krycí vrstvy 43 mm
- zainjektováno
- bez koroze

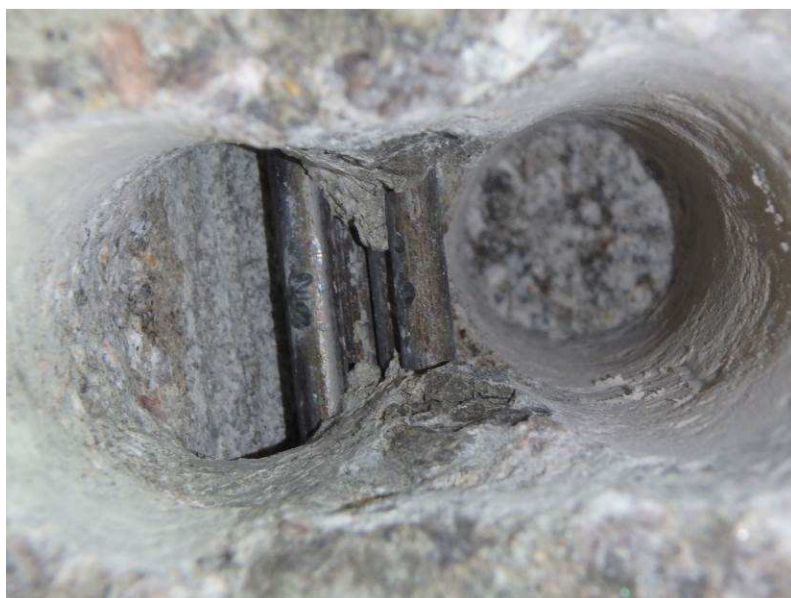
Obr. 3.28 – zkušební místo PV5

- nosná konstrukce
- nosník N1
- kabel 7P
- 40 cm od pravé hrany nosníku
- 1,2 m od úložného prahu OP1
- podélná předpínací výztuž
- hladké patentované dráty Ø 4,5 mm
- tl. krycí vrstvy 37 mm
- zainjektováno
- bez koroze

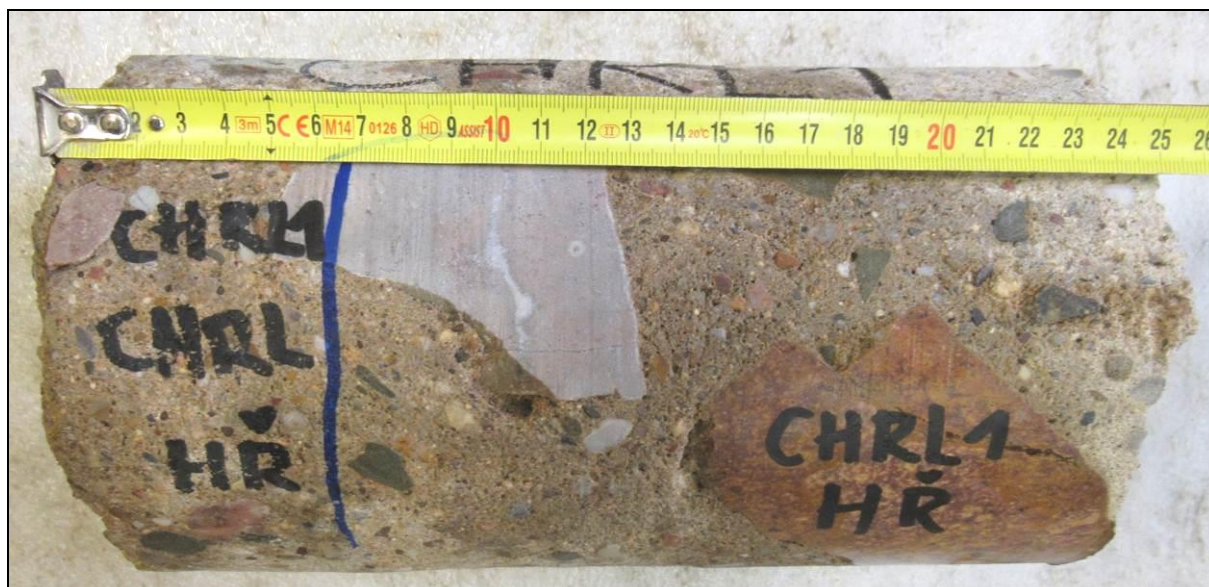
Foto 4: Pohled na vzorek CHRL1

Pozn.: Po 50 zatěžovacích cyklech byl zaznamenán rozpad líce a „dna“ zkušebního vzorku CHRL1. Zkouška byla ukončena.

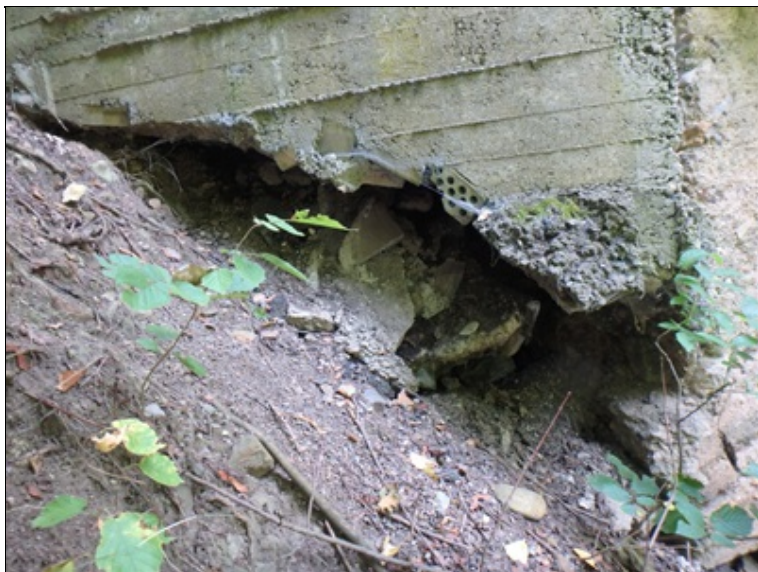
Na spodní stavbě, zejména u opěry OP2 se na levém boku nacházejí velké hluboké kaverny a vlivem proudění vody Červeného potoka dochází k podemílání přední strany dříku této opěry v celé šířce. Hluboké kaverny byly nalezeny i u opěry OP1. Dalším problematickým místem spodní stavby je vykonzolování úložných prahů. Vlivem zatékání dochází k degradaci betonu úložných prahů, jejich betonářská výztuž v těchto místech silně koroduje s oslabováním průřezové plochy až o 30 %. Celkově se toto řešení pro uložení krajních nosníků jeví jako nevhodné. U betonu spodní stavby byly zjištěny velice malé pevnosti betonu a nedostačující odolnost proti CHRL. Tyto výsledky značí možnou sníženou mrazuvzdornost a celkově nižší trvanlivost betonu. U spodní stavby byla dále zjištěna karbonatace dříku opěr až do hloubky 80 mm, což může mít negativní vliv na mechanické vlastnosti betonu. Jak dříky opěr, tak zejména úložné prahy jsou v místech zatékání silně kontaminovány chloridovými ionty.

Hluboká kaverna (až 1 m) v levé části opěry OP2

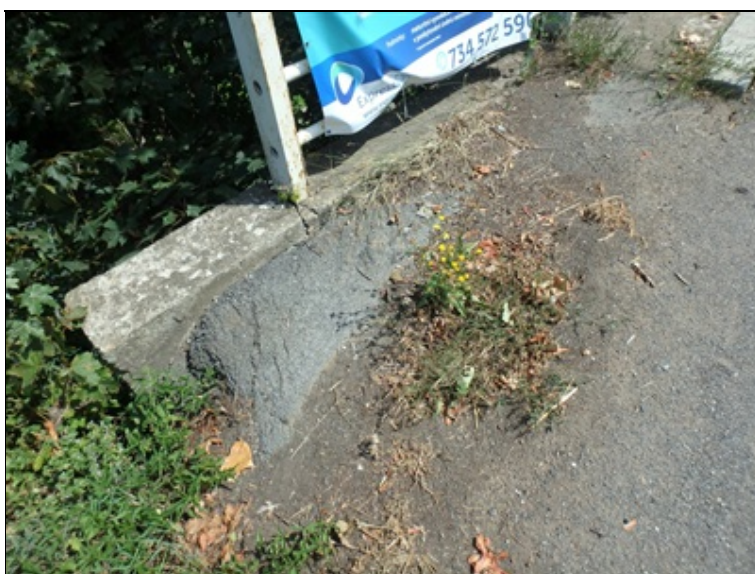
Napojení chodníku na levé straně opěry OP1, napojení je propadlé, uchycená vegetace

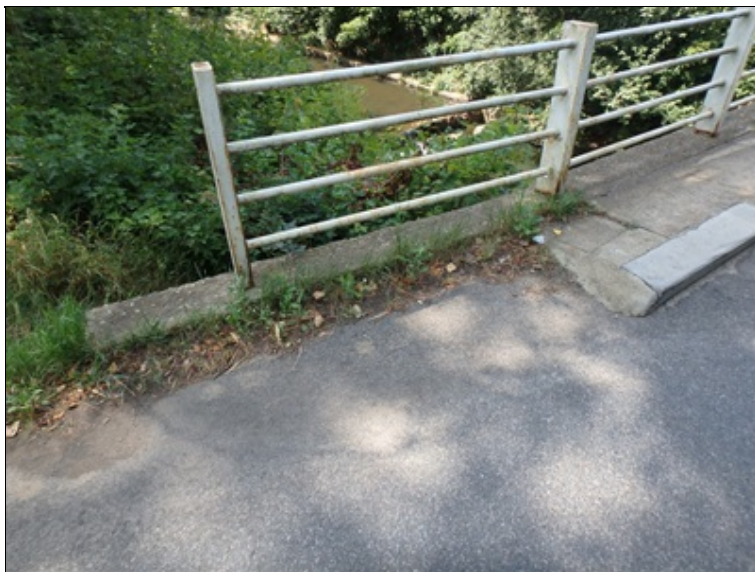
Napojení chodníku na pravé straně opěry OP2, uchycená vegetace

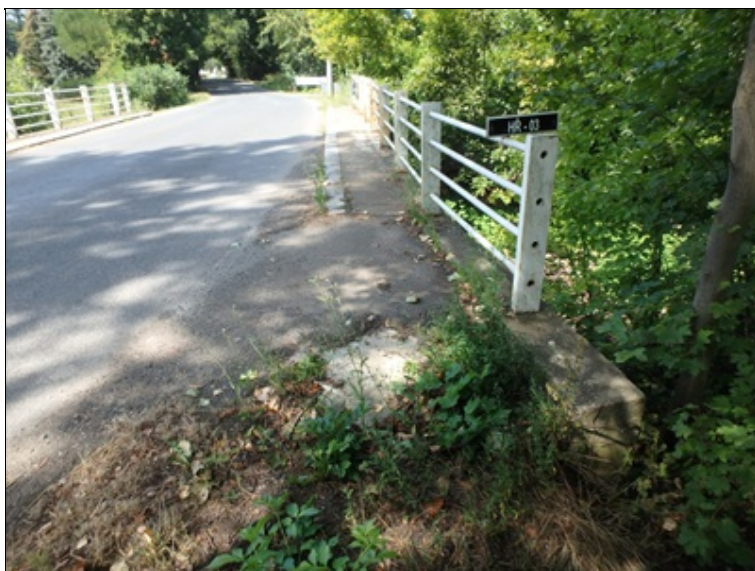
Levá strana opěry OP2, vozovka je rozšířená směrem k chodníku, kraje vozovky jsou propadlé, uchycená vegetace
